## **Anlage 5**

### **Dokumentation der Leistungsfähigkeit der Kreuzungsbauwerke und Durchlässe**

#### **Hochwasserschutzkonzeption und Schwachstellenanalyse Wernigerode**

26.10.2018

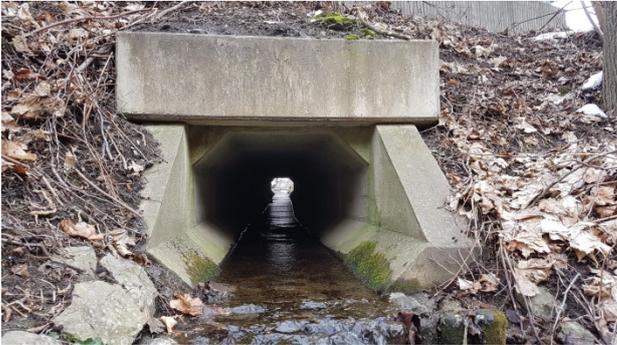
Bauwerksbezeichnung und Fotodokumentation	Bauwerksspezifische Informationen zur Leistungsfähigkeit
<b>BW A</b>

<b>Bauwerk B244 – BxH 1,00 m x 0,75 m</b> E: 624483 N: 5742958 Einlaufhöhe: 268,68 m NHN Auslaufhöhe: 267,62 m NHN Länge: 18,50 m, Gefälle: 5,73% abgeschätzter Bauwerkszustand: gut  Christianental HQ <sub>100</sub> : 2,20 m <sup>3</sup> /s HQ <sub>100</sub> : 0,30 m <sup>3</sup> /s
<b>BW B</b>

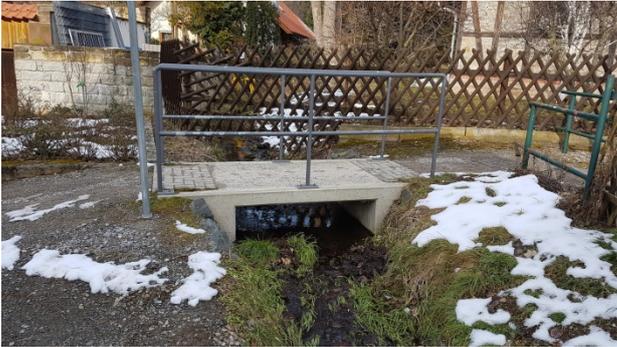
<b>Fußgängerbrücke</b> E: 624504 N: 5743046 Einlaufhöhe: 271,12 m NHN Auslaufhöhe: 270,60 m NHN Länge: 1,50 m, Gefälle: 34,67 % abgeschätzter Bauwerkszustand: sehr gut  Christianental HQ <sub>100</sub> : 2,20 m <sup>3</sup> /s HQ <sub>100</sub> : 0,32 m <sup>3</sup> /s
<b>BW C</b>

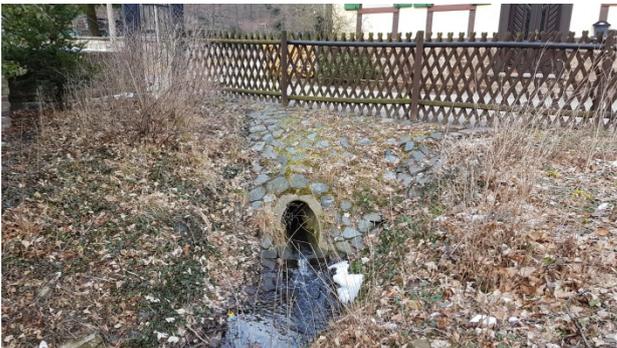
<b>Durchlass Eiprofil DN500</b> E: 624534 N: 5743101 Einlaufhöhe: 273,15 m NHN Auslaufhöhe: 272,02 m NHN Länge: 27,00 m, Gefälle: 4,19 % abgeschätzter Bauwerkszustand: gut  Christianental HQ <sub>100</sub> : 2,20 m <sup>3</sup> /s HQ <sub>100</sub> : 0,32 m <sup>3</sup> /s

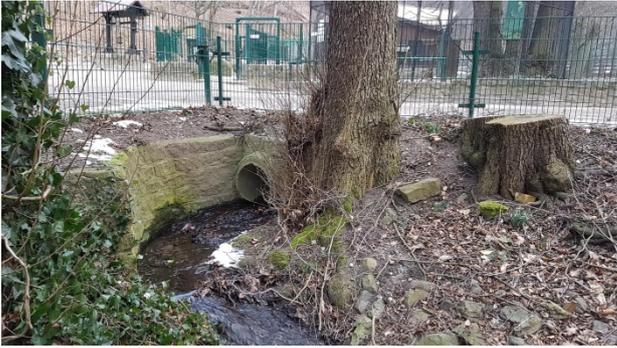
<b>BW D</b>

<b>Kreisdurchlass DN600</b> E: 624555 N: 5743217 Einlaufhöhe: 278,26 m NHN Auslaufhöhe: 277,07 m NHN Länge: 8,00 m, Gefälle: 14,88 % abgeschätzter Bauwerkszustand: gut  Christianental HQ <sub>100</sub> : 2,20 m <sup>3</sup> /s HQ <sub>100</sub> : 0,52m <sup>3</sup> /s

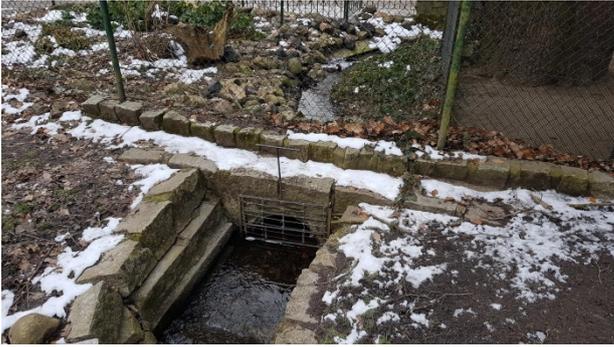
<b>BW E</b>

<p><b>Übergang Tiergehege DN500</b>          E: 624562          N: 5743225          Einlaufhöhe: 277,86 m NHN          Auslaufhöhe: 277,85 m NHN          Länge: 1,00 m, Gefälle: 1,00 %          abgeschätzter Bauwerkszustand: befriedigend</p> <p>Christianental HQ<sub>100</sub>: 2,20 m<sup>3</sup>/s          HQ<sub>100</sub>: 0,33 m<sup>3</sup>/s</p>
<b>BW F</b>

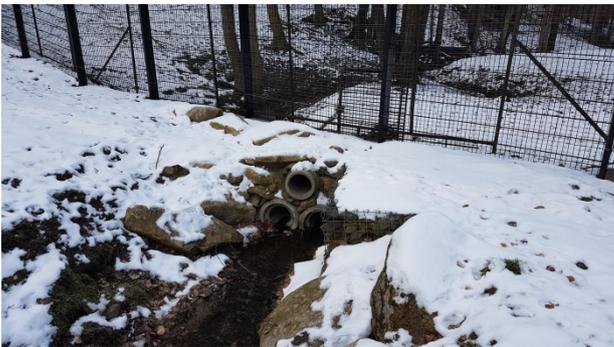
<b>BW H</b>

<p><b>Kreisdurchlässe 3x DN300</b>          E: 624775          N: 5743345          Einlaufhöhe: 290,09 m NHN          Auslaufhöhe: 289,90 m NHN          Länge: 2,60 m, Gefälle: 7,31 %          abgeschätzter Bauwerkszustand: ausreichend</p> <p>Christianental HQ<sub>100</sub>: 2,20 m<sup>3</sup>/s          HQ<sub>100</sub>: -E überströmt</p>

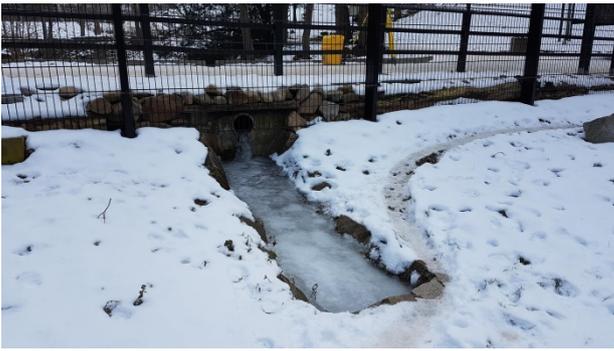
<p><b>Teichauslauf DN300</b>          E: 624813          N: 5743363          Einlaufhöhe: 293,11 m NHN          Auslaufhöhe: 292,42 m NHN          Länge: 12,00 m, Gefälle: 5,75 %          abgeschätzter Bauwerkszustand: befriedigend</p> <p>HQ<sub>100</sub>: keine Angabe</p>
<b>BW J</b>

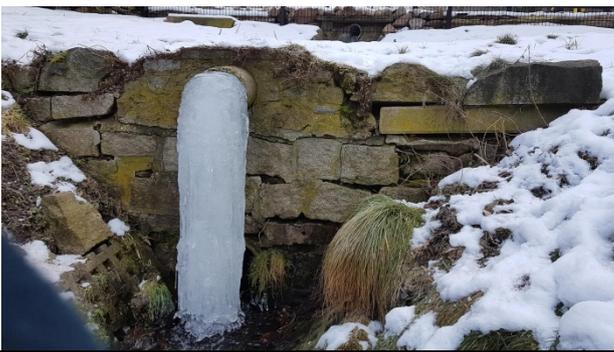
<p><b>Kreisdurchlass DN200</b>          E: 624806          N: 5743360          Einlaufhöhe: 293,86 m NHN          Auslaufhöhe: 293,49 m NHN          Länge: 2,60 m, Gefälle: 14,23 %          abgeschätzter Bauwerkszustand: ausreichend</p> <p>Christianental HQ<sub>100</sub>: 2,20 m<sup>3</sup>/s          HQ<sub>100</sub>: keine Angabe</p>

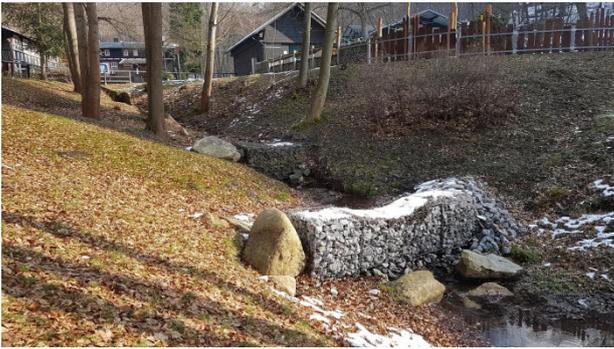
<b>BW K</b>

<p><b>Bauwerk</b>          E: 624855          N: 5743408          Einlaufhöhe: 295,52 m NHN          Auslaufhöhe: 295,16 m NHN          Länge: 1,00 m, Gefälle: 36,00 %          abgeschätzter Bauwerkszustand: gut</p> <p>Christianental HQ<sub>100</sub>: 2,20 m<sup>3</sup>/s          HQ<sub>100</sub>: 1,3 m<sup>3</sup>/s</p>

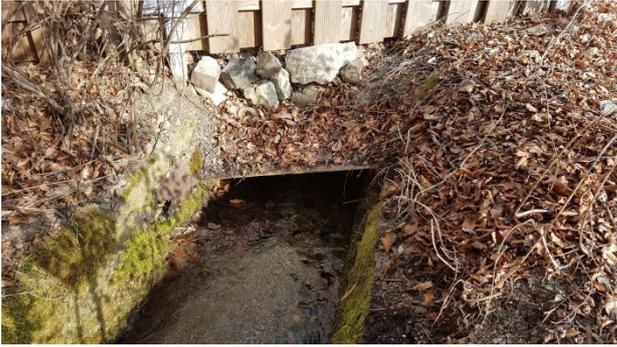
<b>BW Y</b>

<p><b>Bauwerk (BxH) 0,75 m x 0,26 m</b>  E: 621269  N: 5743362  Einlaufhöhe: 258,46 m NHN  Auslauf in Holtemme  Länge, Gefälle: nicht bekannt  abgeschätzter Bauwerkszustand: befriedigend</p> <p>Himmelpforte HQ<sub>100</sub>: 3,36 m<sup>3</sup>/s  HQ<sub>100</sub>: 1,20 m<sup>3</sup>/s</p>
<b>BW Z</b>

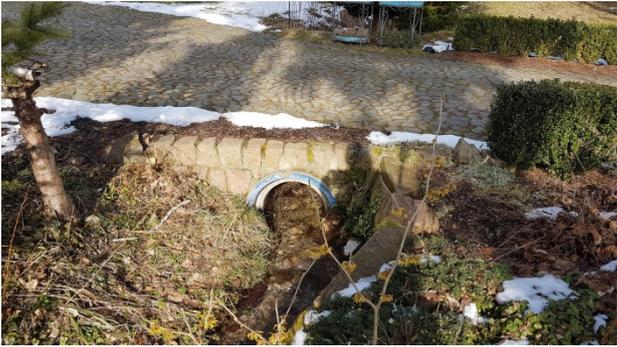
<p><b>Kreisdurchlass DN500</b>  E: 621216  N: 5743359  Einlaufhöhe: 260,72 m NHN  Auslaufhöhe: 260,52 m NHN  Länge: 5,10 m, Gefälle: 3,92 %  abgeschätzter Bauwerkszustand: befriedigend</p> <p>Kuhborn HQ<sub>100</sub>: 0,98 m<sup>3</sup>/s  HQ<sub>100</sub>: 0,125 m<sup>3</sup>/s</p>
<b>BW AA</b>

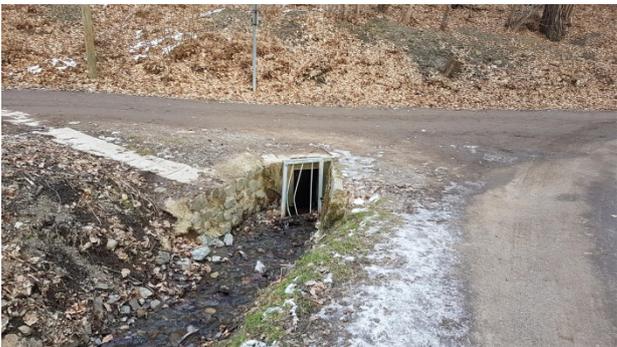
<p><b>Durchlass - B: 0,45 m, H: 1,50 m</b>  E: 665449  N: 5750755  Einlaufhöhe: 260,45 m NHN  Auslauf in Holtemme  Länge, Gefälle: nicht bekannt  abgeschätzter Bauwerkszustand: ausreichend</p> <p>Himmelpforte HQ<sub>100</sub>: 2,18 m<sup>3</sup>/s  HQ<sub>100</sub>: 1,20 m<sup>3</sup>/s</p>

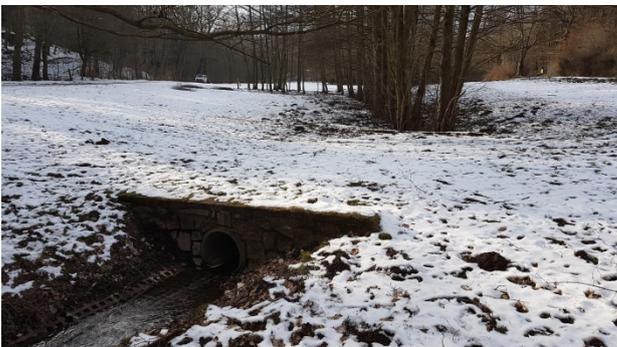
<b>BW AB</b>

<p><b>Kreisdurchlass DN600</b>  E: 621096  N: 5743445  Einlaufhöhe: 264,87 m NHN  Auslaufhöhe: 264,61 m NHN  Länge: 10,80 m Gefälle: 2,41 %  abgeschätzter Bauwerkszustand: befriedigend</p> <p>Himmelpforte HQ<sub>100</sub>: 2,18 m<sup>3</sup>/s  HQ<sub>100</sub>: 0,71 m<sup>3</sup>/s</p>

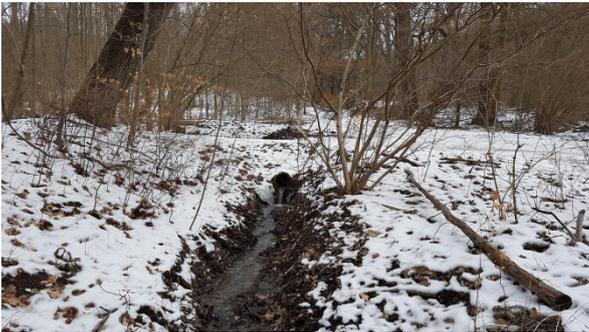
<p><b>Kreisdurchlass DN300</b></p> <p>E: 620920        N: 5743421        Einlaufhöhe: 272,97 m NHN        Auslaufhöhe: 272,47 m NHN        Länge: 7,00 m, Gefälle: 7,14 %        abgeschätzter Bauwerkszustand: ausreichend</p> <p>Erlenbruch HQ<sub>100</sub>: 0,98 m<sup>3</sup>/s        HQ<sub>100</sub>: 0,14 m<sup>3</sup>/s</p>

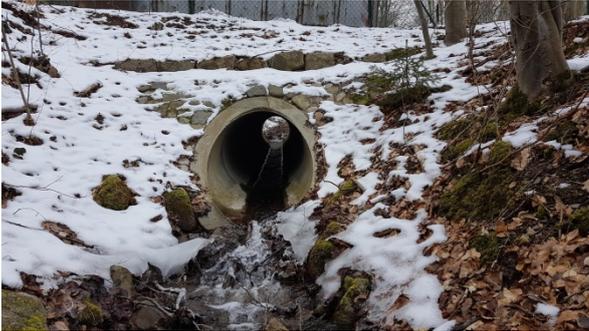
<b>BW AF</b>

<p><b>Kreisdurchlass DN1000</b></p> <p>E: 620867        N: 5743392        Einlaufhöhe: 275,33 m NHN        Auslaufhöhe: 274,71 m NHN        Länge: 14,00 m, Gefälle: 4,43 %        abgeschätzter Bauwerkszustand: gut</p> <p>Kuhborn HQ<sub>100</sub>: 0,98 m<sup>3</sup>/s        HQ<sub>100</sub>: 0,15 m<sup>3</sup>/s</p>

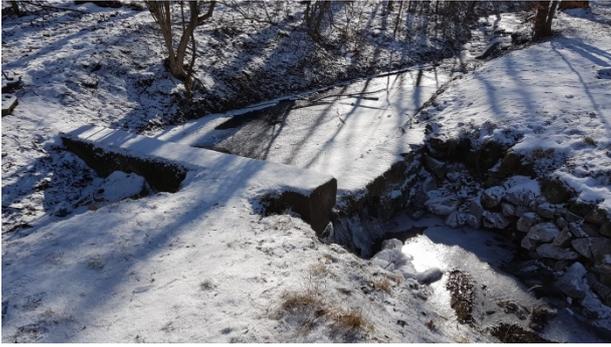
<b>BW AO</b>

<p><b>Absturzbauwerk und Durchlass DN250</b>  E: 620633  N: 5742241  Einlaufhöhe: 284,06 m NHN  Auslaufhöhe: 283,33 m NHN  Auslaufhöhe Durchlass: 284,05 m NHN  abgeschätzter Bauwerkszustand: ausreichend</p> <p>Sturzbach HQ<sub>100</sub>: 5,45 m<sup>3</sup>/s</p>
<b>BW AP</b>

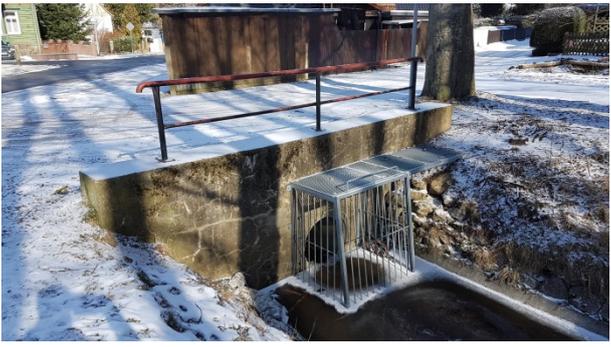
<p><b>Kreisdurchlass DN800 Auslauf ist BW AM</b>  E: 620623  N: 5742266  Einlaufhöhe: 282,51 m NHN  Auslaufhöhe: 272,46 m NHN  Länge: 330 m, Gefälle: 3,05 %  abgeschätzter Bauwerkszustand: befriedigend</p> <p>Sturzbach HQ<sub>100</sub>: 5,45 m<sup>3</sup>/s  HQ<sub>100</sub>: 1,38 m<sup>3</sup>/s</p>
<b>BW AQ</b>

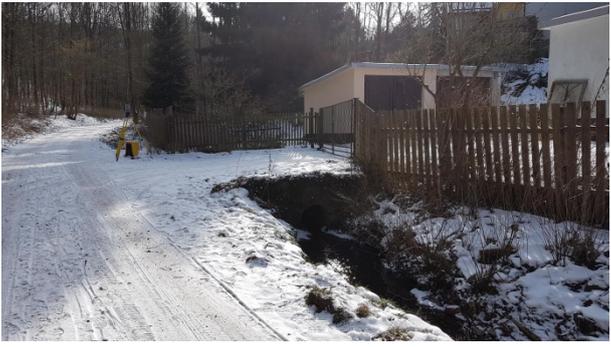
<p><b>Kreisdurchlass DN600</b>  E: 620648  N: 5742141  Einlaufhöhe: 287,39 m NHN  Auslaufhöhe: 287,23 m NHN  Länge: 7,70 m, Gefälle: 2,08 %  abgeschätzter Bauwerkszustand: ausreichend</p> <p>Großes Mastkopftal HQ<sub>100</sub>: 2,29 m<sup>3</sup>/s  HQ<sub>100</sub>: 0,80 m<sup>3</sup>/s</p>

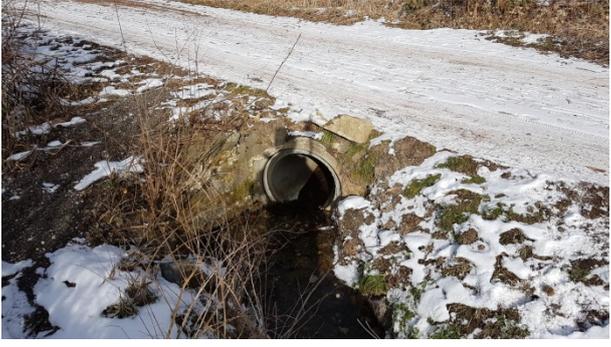
<b>BW AR</b>

<p><b>Kreisdurchlass DN600</b>  E: 620643  N: 5742163  Einlaufhöhe: 286,69 m NHN  Auslaufhöhe: 286,39 m NHN  Länge: 5,30 m Gefälle: 5,66 %  abgeschätzter Bauwerkszustand: befriedigend</p> <p>Großes Mastkopftal HQ<sub>100</sub>: 2,29 m<sup>3</sup>/s  HQ<sub>100</sub>: 0,51 m<sup>3</sup>/s</p>

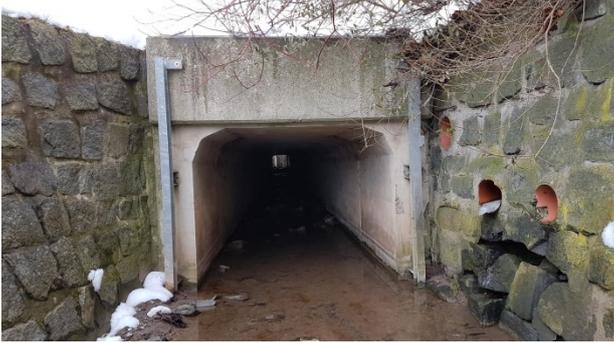
<b>BW BU</b>

<p><b>Bauwerk (BxH) 1,30 m x 1,50 m</b>  E: 624718  N: 5744747  Einlaufhöhe: 235,36 m NHN  Auslaufhöhe: 234,89 m NHN  Länge: 31,80 m, Gefälle: 1,48 %  abgeschätzter Bauwerkszustand: gut</p> <p>Schmuckgraben HQ<sub>100</sub>: 1,90 m<sup>3</sup>/s  HQ<sub>100</sub>: 0,003 m<sup>3</sup>/s</p>
<b>BW BV</b>

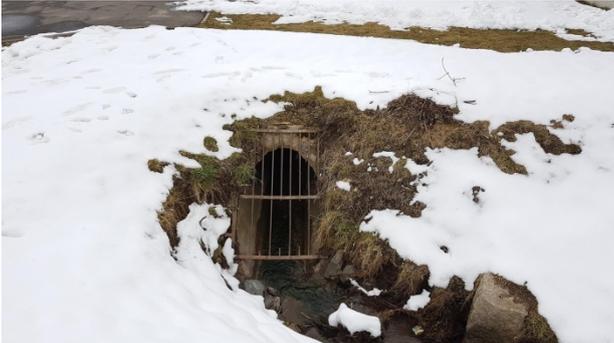
<p><b>Kreisdurchlass DN1000</b>  E: 624791  N: 5744713  Einlaufhöhe: 238,67 m NHN  Auslaufhöhe: 237,08 m NHN  Länge: 69,10 m, Gefälle: 2,30 %  abgeschätzter Bauwerkszustand: befriedigend</p> <p>Schmuckgraben HQ<sub>100</sub>: 1,90 m<sup>3</sup>/s  HQ<sub>100</sub>: 2,32 m<sup>3</sup>/s</p>
<b>BW BW</b>

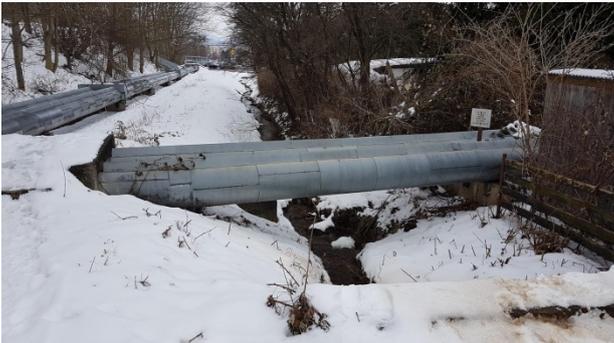
<p><b>Rohrleitung DN 600 über Gewässer</b>  E: 624904  N: 5744662  Unterkante Bauwerk: 243,74 m NHN  abgeschätzter Bauwerkszustand: -</p> <p>HQ<sub>100</sub>: keine Angabe</p>
<b>BW BW</b>

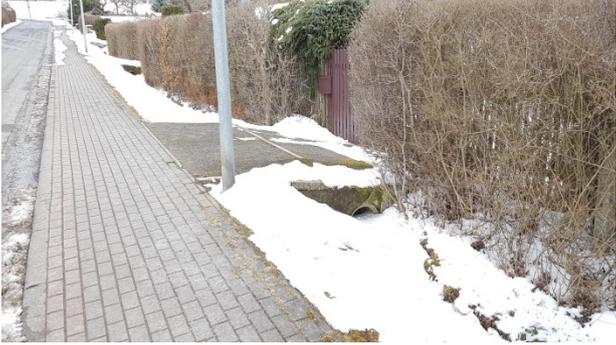
<b>BW CB</b>

<p><b>Kreisdurchlass DN400</b>          E: 624703          N: 5744220          Einlaufhöhe: 262,68 m NHN          Auslaufhöhe: 262,68 m NHN          Länge: 4,30 m, Gefälle: 0,05 %          abgeschätzter Bauwerkszustand:          befriedigend</p> <p>Schmuckgraben HQ<sub>100</sub>: 0,65 m<sup>3</sup>/s          HQ<sub>100</sub>: 0,19 m<sup>3</sup>/s</p>
<b>BW CC</b>

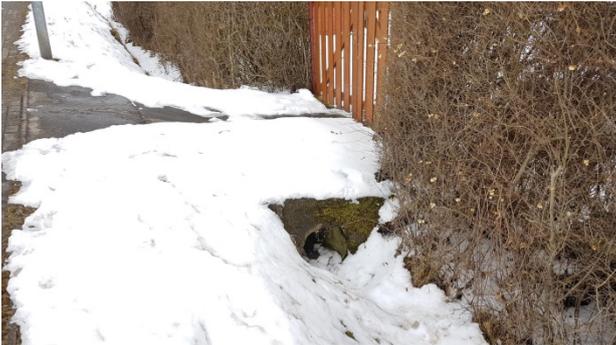
<p><b>Kreisdurchlass DN400</b>          E: 624706          N: 5744199          Einlaufhöhe: 263,98 m NHN          Auslaufhöhe: 263,90 m NHN          Länge: 3,70 m, Gefälle: 2,16 %          abgeschätzter Bauwerkszustand:          befriedigend</p> <p>Schmuckgraben HQ<sub>100</sub>: 0,65 m<sup>3</sup>/s          HQ<sub>100</sub>: 0,19 m<sup>3</sup>/s</p>
<b>BW CD</b>

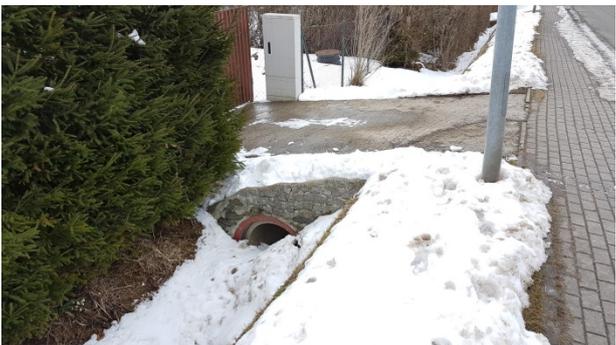
<p><b>Kreisdurchlass DN600</b>          E: 624707          N: 5744176          Einlaufhöhe: 265,60 m NHN          Auslaufhöhe: 265,16 m NHN          Länge: 5,30 m, Gefälle: 8,30 %          abgeschätzter Bauwerkszustand: gut</p> <p>Schmuckgraben HQ<sub>100</sub>: 0,65 m<sup>3</sup>/s          HQ<sub>100</sub>: 0,19 m<sup>3</sup>/s</p>

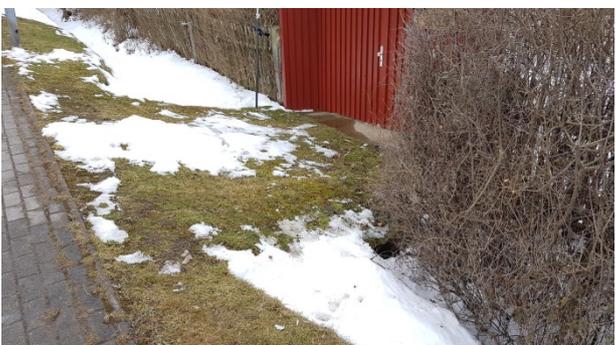
<b>BW CE</b>

<p><b>Kreisdurchlass DN800</b>          E: 624710          N: 5744152          Einlaufhöhe: 267,88 m NHN          Auslaufhöhe: 267,88 m NHN          Länge: 4,40 m, Gefälle: 0,04 %          abgeschätzter Bauwerkszustand:          befriedigend</p> <p>Schmuckgraben HQ<sub>100</sub>: 0,65 m<sup>3</sup>/s          HQ<sub>100</sub>: 0,20 m<sup>3</sup>/s</p>

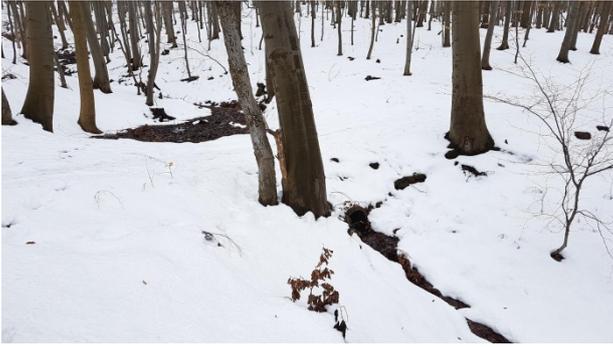
<b>BW CJ</b>

<p><b>Kreisdurchlass DN400</b>          E: 624535          N: 5743838          Einlaufhöhe: 296,61 m NHN          Auslaufhöhe: 296,02 m NHN          Länge: 5,30 m, Gefälle: 11,13 %          abgeschätzter Bauwerkszustand: ausreichend</p> <p>Schmuckgraben HQ<sub>100</sub>: 0,65 m<sup>3</sup>/s          HQ<sub>100</sub>: 0,36 m<sup>3</sup>/s</p>
<b>BW CK</b>

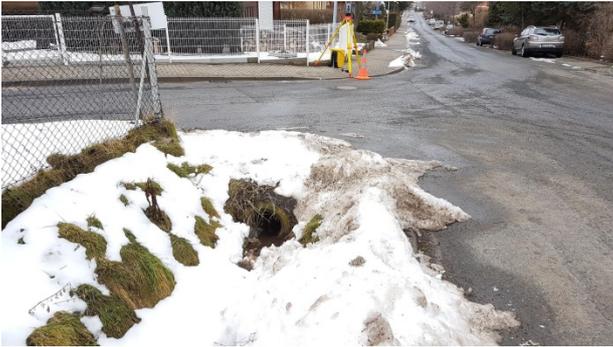
<p><b>Kreisdurchlass DN300 mit Auslauf BW BX</b>          E: 625035          N: 5744562          Einlaufhöhe: 252,75 m NHN          Auslaufhöhe: 246,09 m NHN          Länge: 80,00 m, Gefälle: 8,33 %          abgeschätzter Bauwerkszustand: gut</p> <p>Ziegelbergsweggraben HQ<sub>100</sub>: 0,45 m<sup>3</sup>/s          HQ<sub>100</sub>: 0,13 m<sup>3</sup>/s</p>
<b>BW CL</b>

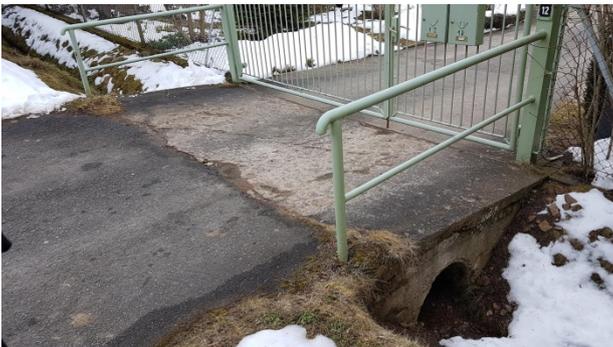
<p><b>Kreisdurchlass DN500</b>          E: 625087          N: 5744505          Einlaufhöhe: 254,84 m NHN          Auslaufhöhe: 254,77 m NHN          Länge: 4,30 m, Gefälle: 1,63 %          abgeschätzter Bauwerkszustand: gut</p> <p>Ziegelbergsweggraben HQ<sub>100</sub>: 0,45 m<sup>3</sup>/s          HQ<sub>100</sub>: 0,29 m<sup>3</sup>/s</p>

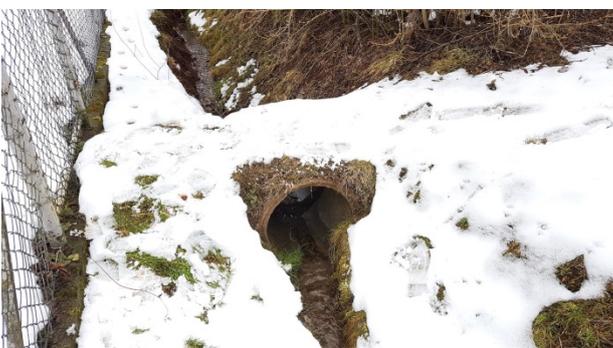
<b>BW CM</b>

<p><b>Kreisdurchlass DN500</b>          E: 625103          N: 5744483          Einlaufhöhe: 256,34 m NHN          Auslaufhöhe: 256,25 m NHN          Länge: 1,10 m, Gefälle: 8,18 %          abgeschätzter Bauwerkszustand: befriedigend</p> <p>Ziegelbergsweggraben HQ<sub>100</sub>: 0,45 m<sup>3</sup>/s          HQ<sub>100</sub>: 0,16 m<sup>3</sup>/s</p>

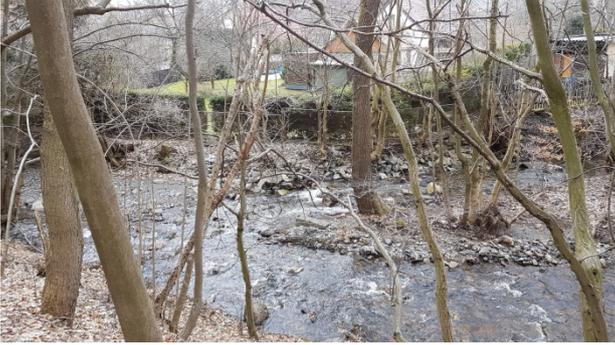
<p><b>Sohl sprung als Mündung in Holtemme</b>  E: 620067  N: 5742527  Einlaufhöhe: 275,62 m NHN  Auslaufhöhe: 274,17 m NHN  Länge: 12,00 m, Gefälle: 12,08 %  Ökologischer Zustand: schlecht</p> <p>Braunes Wasser HQ<sub>100</sub>: 5,53 m<sup>3</sup>/s  HQ<sub>100</sub>: 7,72 m<sup>3</sup>/s</p>
<p><b>BW CZ</b></p>

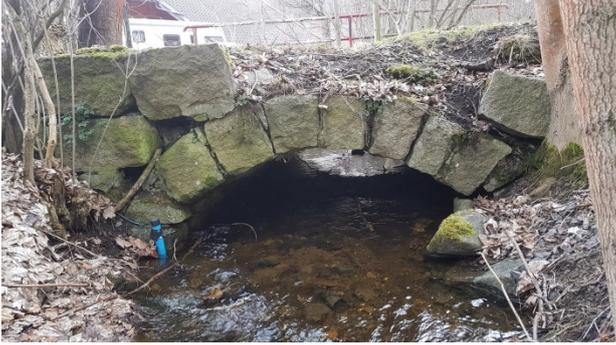
<p><b>Brücke (BxH) 1,60 m x 0,55 m</b>          E: 619992          N: 5742455          Einlaufhöhe: 279,29 m NHN          Auslaufhöhe: 279,24 m NHN          Länge: 3,20 m, Gefälle: 1,56 %          abgeschätzter Bauwerkszustand: ungenügend</p> <p>Muehlengraben Arche HQ<sub>100</sub>: 1,01 m<sup>3</sup>/s          HQ100: keine Angabe</p>
<b>BW DH</b>

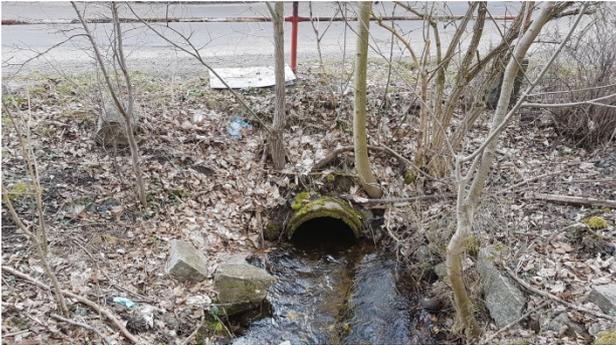
<p><b>Kreisdurchlass DN600</b>          E: 619982          N: 5742452          Einlaufhöhe: 279,26 m NHN          Auslaufhöhe: 279,13 m NHN          Länge: 9,40 m, Gefälle: 1,38 %          abgeschätzter Bauwerkszustand: ausreichend</p> <p>Muehlengraben Arche HQ<sub>100</sub>: 1,01 m<sup>3</sup>/s          HQ100: keine Angabe</p>
<b>BW DI</b>

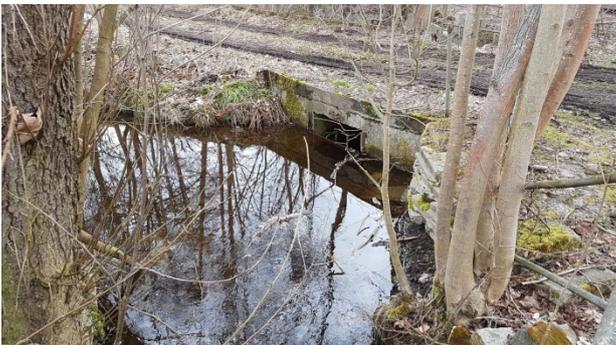
<p><b>Absturz</b>          E: 619912          N: 5742425          Einlaufhöhe: 278,85 m NHN          Auslaufhöhe, Länge, Gefälle nicht bekannt          abgeschätzter Bauwerkszustand: befriedigend</p> <p>Muehlengraben Arche HQ<sub>100</sub>: 1,01 m<sup>3</sup>/s          HQ100: keine Angabe</p>

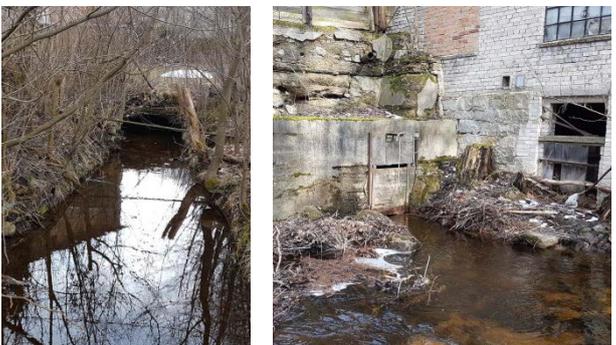
<p><b>Alte Mühle</b>          E: 619902          N: 5742393          Einlaufhöhe: 280,98 m NHN          Auslaufhöhe: 279,27 m NHN          Länge: 44,20 m, Gefälle: 3,87 %          abgeschätzter Bauwerkszustand: ausreichend</p> <p>Muehlengraben Arche HQ<sub>100</sub>: 1,01 m<sup>3</sup>/s          HQ<sub>100</sub>: keine Angabe</p>

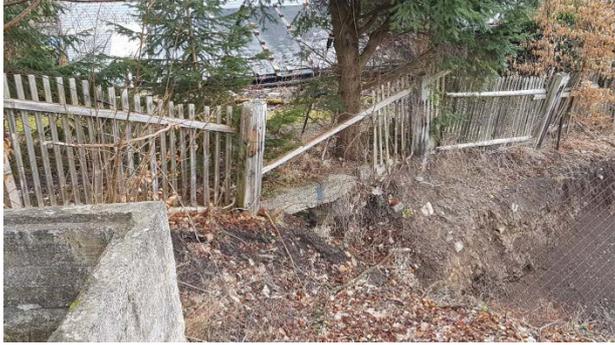
<p><b>Durchlass nicht mehr genutzt</b>          E: 619864          N: 5742306          Einlaufhöhe: 290,72 m NHN          Auslaufhöhe: 290,51 m NHN          Länge: 3,80 m, Gefälle: 5,53 %          abgeschätzter Bauwerkszustand: ungenügend</p> <p>Muehlengraben Arche HQ<sub>100</sub>: 1,01 m<sup>3</sup>/s          HQ<sub>100</sub>: keine Angabe</p>
<b>BW DL</b>

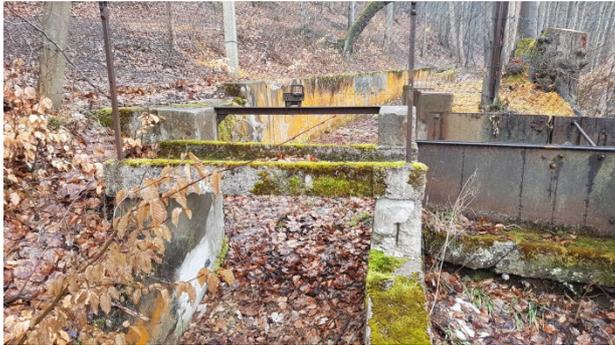
<p><b>Kanalbauwerk (BxH) 0,80 m x 0,80 m</b>          E: 619813          N: 5742308          Einlaufhöhe: 292,90 m NHN          Auslaufhöhe: 290,82 m NHN          Länge: 41,70 m, Gefälle: 4,99 %          abgeschätzter Bauwerkszustand: befriedigend</p> <p>Muehlengraben Arche HQ<sub>100</sub>: 1,01 m<sup>3</sup>/s          HQ<sub>100</sub>: keine Angabe</p>
<b>BW DM</b>

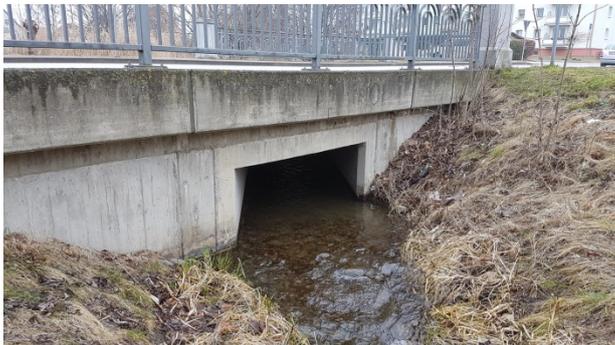
<p><b>Brücke (BxH) 2,00 m x 1,00 m</b>          E: 622044          N: 5745225          Einlaufhöhe: 228,40 m NHN          Auslaufhöhe: 228,22 m NHN          Länge: 17,40 m, Gefälle: 1,03 %          abgeschätzter Bauwerkszustand: sehr gut</p> <p>Barrenbach HQ<sub>100</sub>: 3,38 m<sup>3</sup>/s          HQ<sub>100</sub>: 2,70 m<sup>3</sup>/s</p>

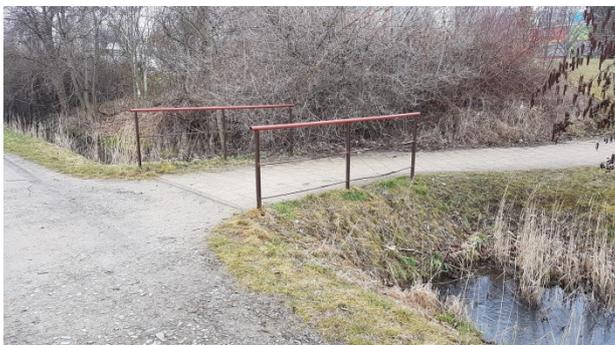
<p><b>Kreisdurchlass DN600</b>          E: 622188          N: 5745234          Einlaufhöhe: 226,76 m NHN          Auslaufhöhe: 226,74 m NHN          Länge: 7,05 m, Gefälle: 0,28 %          abgeschätzter Bauwerkszustand: befriedigend</p> <p>Barrenbach HQ<sub>100</sub>: 3,38 m<sup>3</sup>/s          HQ<sub>100</sub>: 0,22 m<sup>3</sup>/s</p>

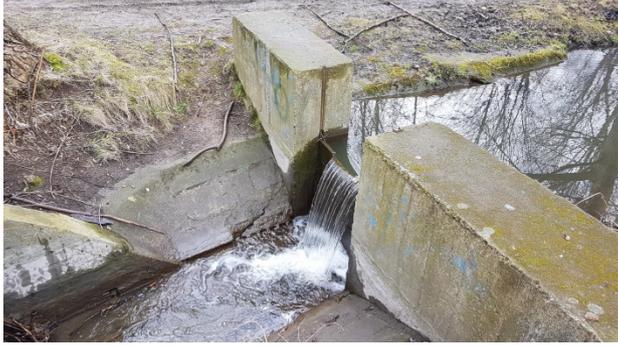
<p><b>Staubauwerk (BxH) 1,00 m x 1,55 m</b>  E: 622266  N: 5745283  abgeschätzter Bauwerkszustand: gut</p> <p>Barrenbach HQ<sub>100</sub>: 3,38 m<sup>3</sup>/s  HQ<sub>100</sub>: keine Angabe</p>
<b>BW DO</b>

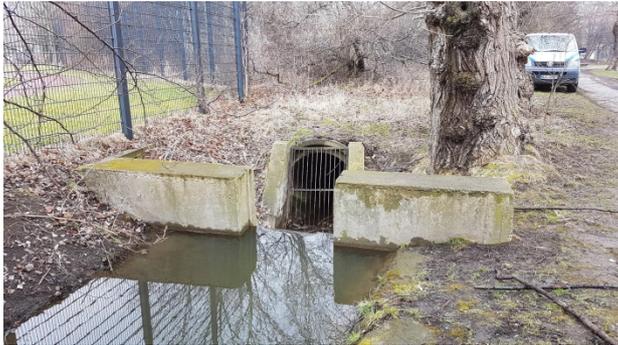
<p><b>Kreisdurchlass DN1200</b>  E: 622266  N: 5745283  Einlaufhöhe: 226,47 m NHN  Auslaufhöhe: 224,29 m NHN  Länge: 162,50 m, Gefälle: 1,34 %  abgeschätzter Bauwerkszustand: gut</p> <p>Barrenbach HQ<sub>100</sub>: 3,38 m<sup>3</sup>/s  HQ<sub>100</sub>: 2,06 m<sup>3</sup>/s</p>
<b>BW DP</b>

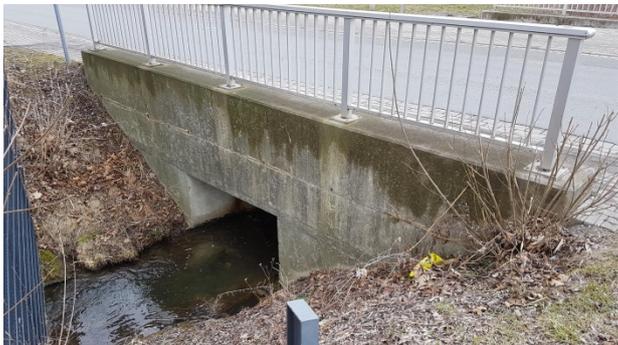
<p><b>Brücke (BxH) 2,00 m x 1,15 m</b>  E: 622639  N: 5745700  Einlaufhöhe: 221,98 m NHN  Auslaufhöhe: 222,04 m NHN  Länge: 11,13 m, Gefälle: 0,01 %  abgeschätzter Bauwerkszustand: gut</p> <p>Barrenbach HQ<sub>100</sub>: 3,38 m<sup>3</sup>/s  HQ<sub>100</sub>: 1,12 m<sup>3</sup>/s</p>
<b>BW DQ</b>

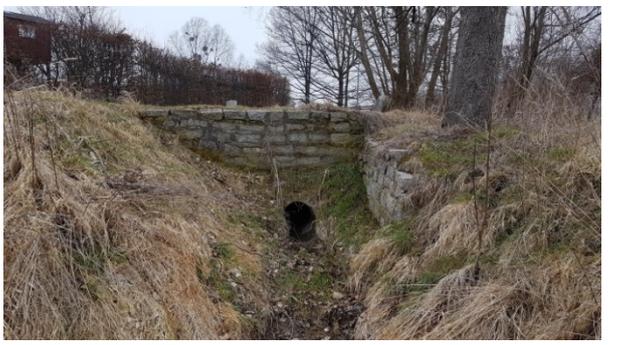
<p><b>Kreisdurchlass DN500</b>  E: 622370  N: 5746136  Einlaufhöhe: 222,50 m NHN  Auslaufhöhe: 222,40 m NHN  Länge: 11,50 m, Gefälle: 0,87 %  abgeschätzter Bauwerkszustand: befriedigend</p> <p>Nördlicher Beiläufer HQ<sub>100</sub>: 4,57 m<sup>3</sup>/s  HQ<sub>100</sub>: 0,56 m<sup>3</sup>/s</p>

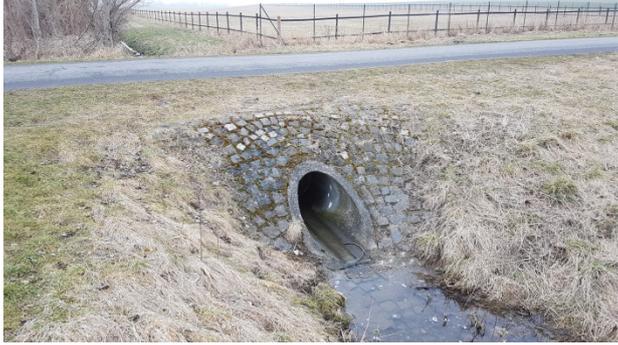
<p><b>Kreisdurchlass DN700</b>          E: 621855          N: 5746036          Einlaufhöhe: 228,27 m NHN          Auslaufhöhe: 228,08 m NHN          Länge: 11,30 m, Gefälle: 1,68 %          abgeschätzter Bauwerkszustand: gut</p> <p>Nördlicher Beiläufer HQ<sub>100</sub>: 4,57 m<sup>3</sup>/s          HQ<sub>100</sub>: 1,06 m<sup>3</sup>/s</p>
<b>BW DS</b>

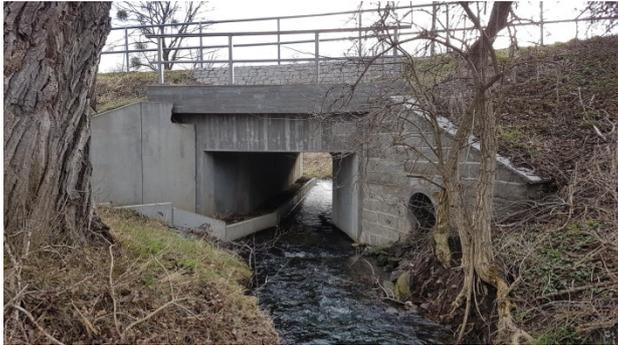
<p><b>Brücke (BxH) 2,50 m x 0,45 m (Absatz)          3,15 m x 1,50 m (oberhalb des Absatzes)</b>          E: 623366          N: 5746412          Einlaufhöhe: 214,32 m NHN          Auslaufhöhe: 214,21 m NHN          Länge: 13,90 m, Gefälle: 0,79 %          abgeschätzter Bauwerkszustand: sehr gut</p> <p>Barrenbach HQ<sub>100</sub>: 7,95 m<sup>3</sup>/s          HQ<sub>100</sub>: 7,08 m<sup>3</sup>/s</p>
<b>BW DT</b>

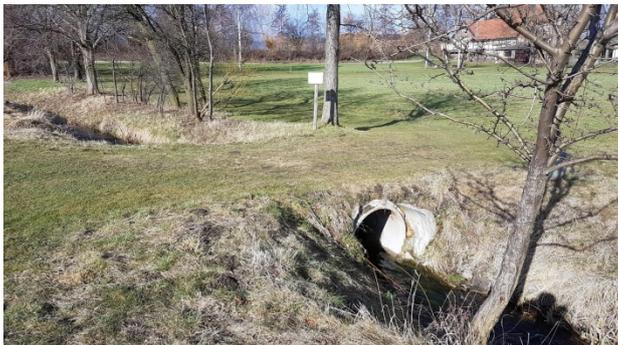
<p><b>Kreisdurchlass DN1000</b>          E: 623362          N: 5745973          Einlaufhöhe: 212,49 m NHN          Auslaufhöhe: 212,44 m NHN          Länge: 4,70 m, Gefälle: 1,06 %          abgeschätzter Bauwerkszustand: befriedigend</p> <p>Barrenbach HQ<sub>100</sub>: 7,95 m<sup>3</sup>/s          HQ<sub>100</sub>: 0,67m<sup>3</sup>/s</p>

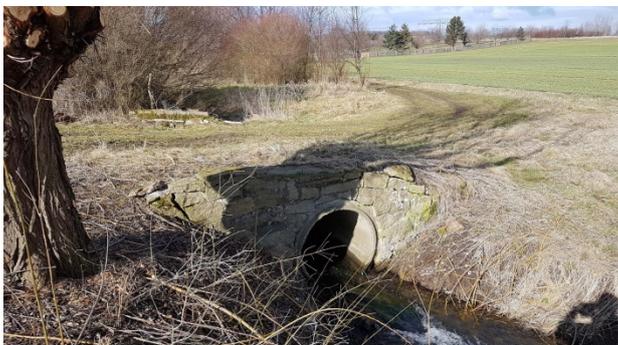
<p><b>Kreisdurchlass DN1000</b>          E: 623596          N: 5746584          Einlaufhöhe: 210,85 m NHN          Auslaufhöhe: 210,74 m NHN          Länge: 7,50 m, Gefälle: 1,47 %          abgeschätzter Bauwerkszustand: befriedigend</p> <p>Barrenbach HQ<sub>100</sub>: 7,95 m<sup>3</sup>/s          HQ<sub>100</sub>: keine Angabe</p>

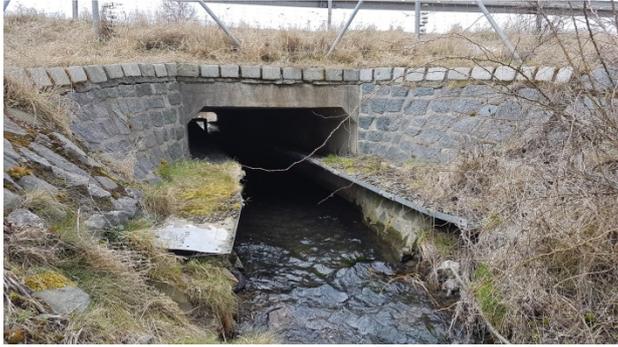
<p><b>Rechteckdurchlass (BxH) 1,90 m x 1,60 m</b>  E: 624011  N: 5747008  Einlaufhöhe: 206,58 m NHN  Auslaufhöhe: 206,54 m NHN  Länge: 30,20 m, Gefälle: 0,13 %  abgeschätzter Bauwerkszustand: gut</p> <p>Barrenbach HQ<sub>100</sub>: 7,95 m<sup>3</sup>/s  HQ<sub>100</sub>: 5,35 m<sup>3</sup>/s</p>
<b>BW DW</b>

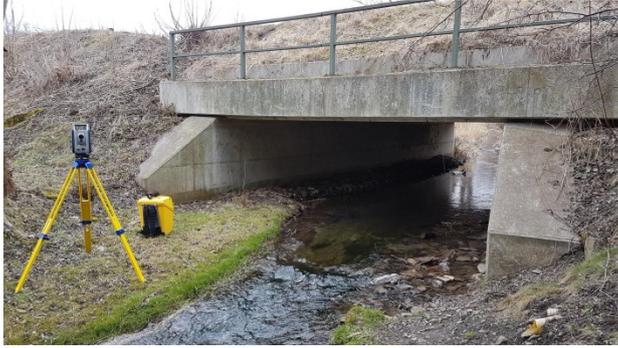
<p><b>Brücke (BxH) 5,30 m x 1,80 m</b>  E: 625252  N: 5747761  Einlaufhöhe: 197,42 m NHN  Auslaufhöhe: 197,43 m NHN  Länge: 13,50 m, Gefälle: 0,00 %  abgeschätzter Bauwerkszustand: sehr gut</p> <p>Barrenbach HQ<sub>100</sub>: 9,71 m<sup>3</sup>/s  HQ<sub>100</sub>: 4,43 m<sup>3</sup>/s</p>
<b>BW DX</b>

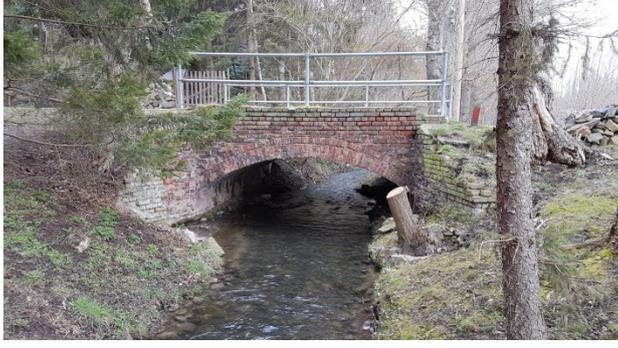
<p><b>Bogenbrücke (BxH) 4,0 m x 0,95 m</b>  E: 625353  N: 5747764  Einlaufhöhe: 196,56 m NHN  Auslaufhöhe: 196,50 m NHN  Länge: 7,40 m, Gefälle: 0,81 %  abgeschätzter Bauwerkszustand: gut</p> <p>Barrenbach HQ<sub>100</sub>: 9,71 m<sup>3</sup>/s  HQ<sub>100</sub>: 4,40 m<sup>3</sup>/s</p>

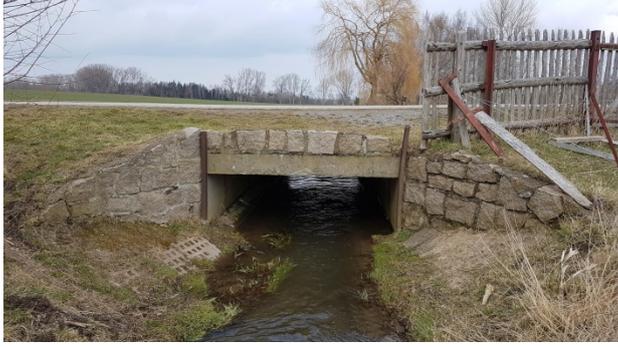
<p><b>Rechteckdurchlass (BxH) 2,40 m x 0,75 m</b>  E: 626725  N: 5746912  Einlaufhöhe: 190,15 m NHN  Auslaufhöhe: 190,14 m NHN  Länge: 10,30 m, Gefälle: 0,10 %  abgeschätzter Bauwerkszustand: gut</p> <p>Silstedter Bach, Kohlgartengraben,  Schmuckgraben HQ<sub>100</sub>: 8,81 m<sup>3</sup>/s  HQ<sub>100</sub>: 3,90 m<sup>3</sup>/s</p>

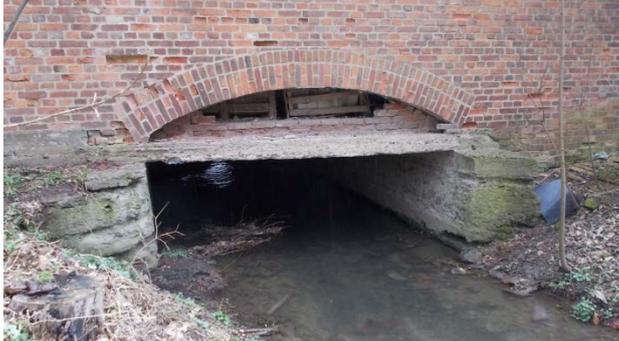
<p><b>Rechteckdurchlass (BxH) 3,55 m x 1,20 m</b>  E: 625773  N: 5747737  Einlaufhöhe: 194,24 m NHN  Auslaufhöhe: 194,10 m NHN  Länge: 21,10 m, Gefälle: 0,66 %  Bauwerkszustand: mangelhaft  abgeschätzter Bauwerkszustand: befriedigend</p> <p>Barrenbach HQ<sub>100</sub>: 9,71 m<sup>3</sup>/s  HQ<sub>100</sub>: 2,27 m<sup>3</sup>/s</p>
<b>BW EB</b>

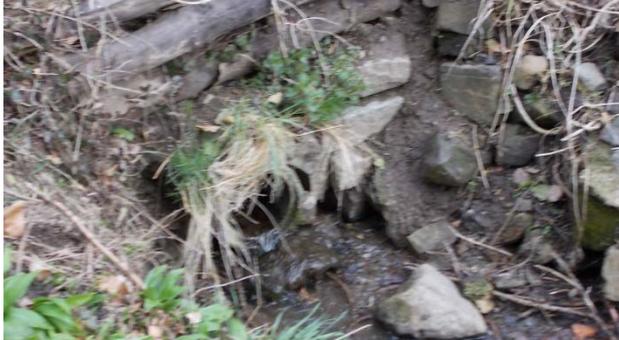
<p><b>Kreisdurchlass DN200</b></p> <p>E: 625728  N: 5747729  Einlaufhöhe: 194,29 m NHN  Auslaufhöhe: 194,23 m NHN  Länge: 3,50 m, Gefälle: 1,71 %  abgeschätzter Bauwerkszustand: ausreichend</p> <p>Barrenbach HQ<sub>100</sub>: 9,71 m<sup>3</sup>/s  HQ<sub>100</sub>: keine Angabe</p>
