## **Anlage 5**

### **Dokumentation der Leistungsfähigkeit der Kreuzungsbauwerke und Durchlässe**

#### **Hochwasserschutzkonzeption und Schwachstellenanalyse Wernigerode**

26.10.2018

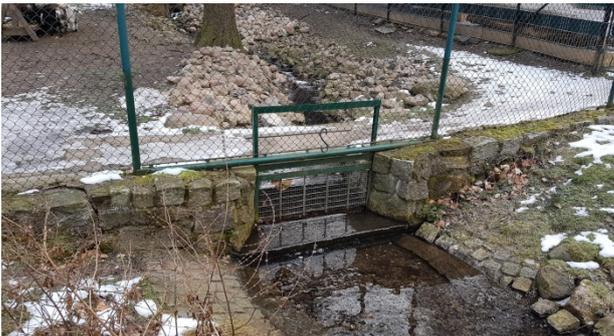
<p><b>Bauwerk Tiergehege</b>          E: 624571          N: 5743237          Einlaufhöhe: 278,85 m NHN          Auslaufhöhe: 278,84 m NHN          Länge: 0,60 m, Gefälle: 1,67 %          abgeschätzter Bauwerkszustand: befriedigend</p> <p>Christianental HQ<sub>100</sub>: 2,20 m<sup>3</sup>/s          HQ<sub>100</sub>: 2,23 m<sup>3</sup>/s</p>
<b>BW G</b>

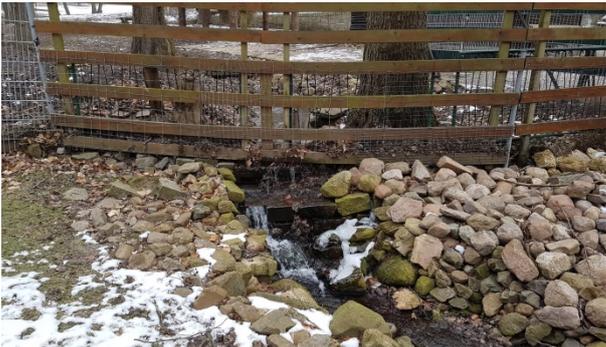
<p><b>Absturz Tiergehege</b>          E: 624584          N: 5743252          Einlaufhöhe: 279,59 m NHN          Auslaufhöhe: 279,45 m NHN          Länge: 3,50 m, Gefälle: 4,00 %          abgeschätzter Bauwerkszustand: befriedigend</p> <p>Christianental HQ<sub>100</sub>: 2,20 m<sup>3</sup>/s          HQ<sub>100</sub>: 1,8 m<sup>3</sup>/s</p>

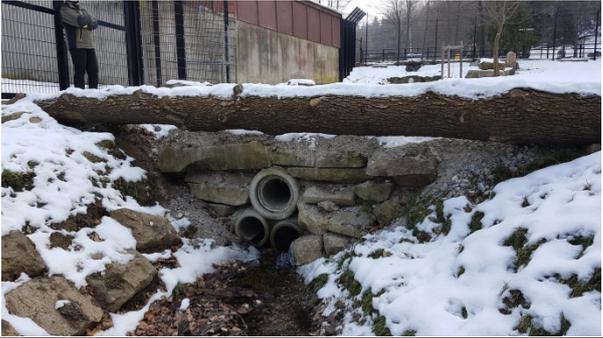
<b>BW I</b>

<p><b>Kreisdurchlässe 3x DN300</b>          E: 624783          N: 5743351          Einlaufhöhe: 290,51 m NHN          Auslaufhöhe: 290,41 m NHN          Länge: 2,60 m, Gefälle: 3,85 %          abgeschätzter Bauwerkszustand: ausreichend</p> <p>Christianental HQ<sub>100</sub>: 2,20 m<sup>3</sup>/s          HQ<sub>100</sub>: -E überströmt</p>
<b>BW J</b>

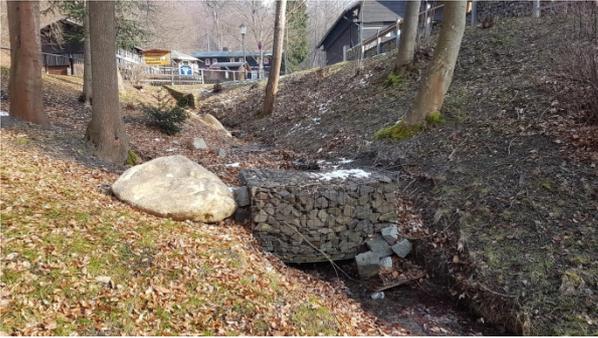
<b>BW L</b>

<p><b>Bauwerk</b>          E: 624860          N: 5743413          Einlaufhöhe: 296,59 m NHN          Auslaufhöhe: 296,12 m NHN          Länge: 1,00 m, Gefälle: 47,00 %          abgeschätzter Bauwerkszustand: gut</p> <p>Christianental HQ<sub>100</sub>: 2,20 m<sup>3</sup>/s          HQ<sub>100</sub>: 0,6 m<sup>3</sup>/s</p>
<b>BW M</b>

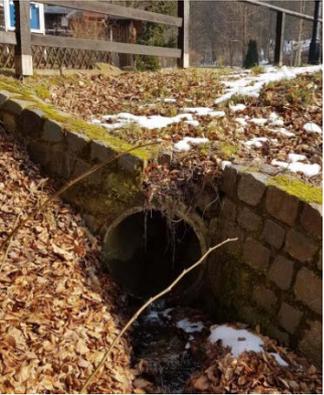
<p><b>Kreisdurchlass DN600</b>          E: 624912          N: 5743445          Einlaufhöhe: 303,30 m NHN          Auslaufhöhe: 298,64 m NHN          Länge: 85,60 m, Gefälle: 5,44 %          abgeschätzter Bauwerkszustand: befriedigend</p> <p>Christianental HQ<sub>100</sub>: 2,20 m<sup>3</sup>/s          HQ<sub>100</sub>: 0,67 m<sup>3</sup>/s</p>
<b>BW N</b>

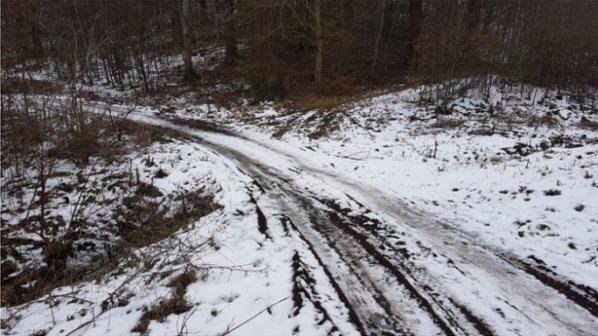
<p><b>Kreisdurchlass DN400 Feldweg</b>          E: 625053          N: 5743474          Einlaufhöhe: 312,39 m NHN          Auslaufhöhe: 311,86 m NHN          Länge: 8,00 m, Gefälle: 6,63 %          abgeschätzter Bauwerkszustand: befriedigend</p> <p>Luisental HQ<sub>100</sub>: 0,96 m<sup>3</sup>/s          HQ<sub>100</sub>: 0,06 m<sup>3</sup>/s</p>

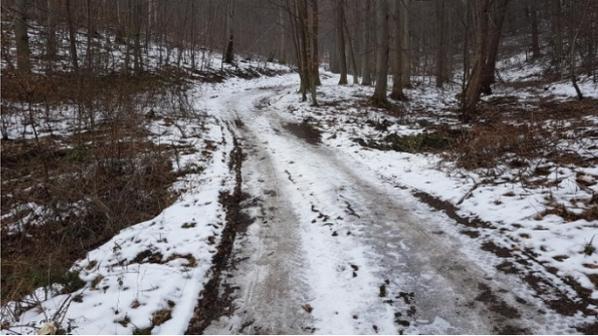
<b>BW O</b>

<p><b>Kreisdurchlass DN500 Feldweg</b>          E: 625072          N: 5743488          Einlaufhöhe: 314,32 m NHN          Auslaufhöhe: 314,05 m NHN          Länge: 5,00 m, Gefälle: 5,4 %          abgeschätzter Bauwerkszustand: befriedigend</p> <p>Christianental HQ<sub>100</sub>: 0,35 m<sup>3</sup>/s          HQ<sub>100</sub>: 0,08 m<sup>3</sup>/s</p>

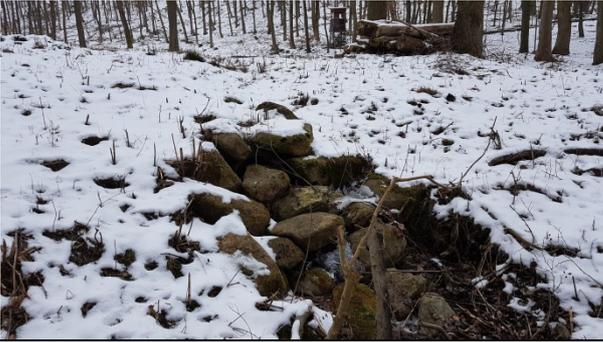
<b>BW Q</b>

<p><b>Kreisdurchlass DN500</b>          E: 625070          N: 5743440          Einlaufhöhe: 315,63 m NHN          Auslaufhöhe: 315,05 m NHN          Länge: 12,80 m, Gefälle: 4,53 %          abgeschätzter Bauwerkszustand: ausreichend</p> <p>Luisental QH<sub>100</sub>: 0,96 m<sup>3</sup>/s          HQ<sub>100</sub>: 0,60 m<sup>3</sup>/s</p>
<b>BW R</b>

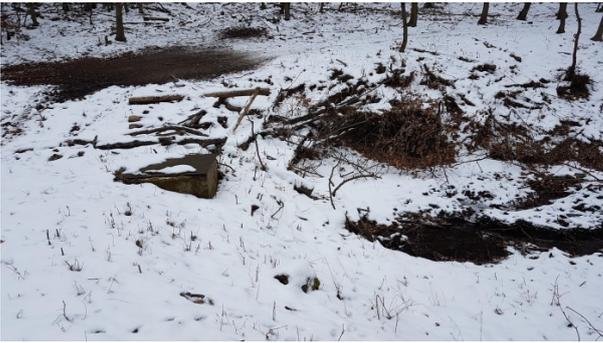
<p><b>Kreisdurchlass DN500</b>          E: 625090          N: 5743412          Einlaufhöhe: 317,91 m NHN          Auslaufhöhe: 317,49 m NHN          Länge: 9,50 m, Gefälle: 4,42 %          abgeschätzter Bauwerkszustand: ausreichend</p> <p>Luisental HQ<sub>100</sub>: 0,96 m<sup>3</sup>/s          HQ<sub>100</sub>: 0,02 m<sup>3</sup>/s</p>
<b>BW S</b>

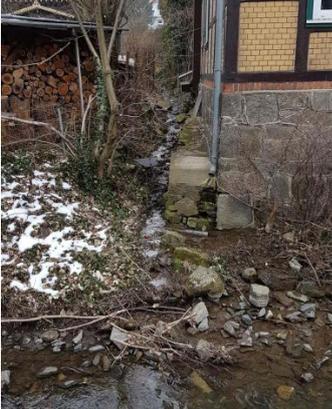
<p><b>Bauwerk (BxH) 0,70 m x 1,00 m</b>          E: 623700          N: 5743337          Einlaufhöhe: 254,66 m NHN          Auslaufhöhe: 254,00 m NHN          Länge: 3,70 m, Gefälle: 17,84 %          abgeschätzter Bauwerkszustand: ausreichend</p> <p>Bollhasental HQ<sub>100</sub>: 1,2 m<sup>3</sup>/s          HQ<sub>100</sub>: 0,1 m<sup>3</sup>/s</p>

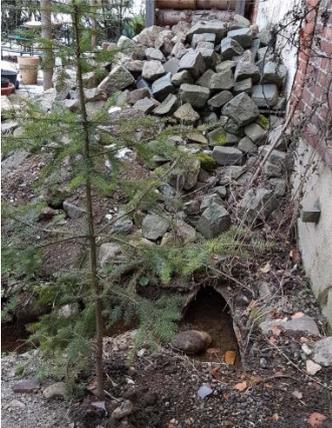
<b>BW T</b>

<p><b>Kreisdurchlass DN300 Auslauf von BW U</b>          E: 623679          N: 5743276          Einlaufhöhe: 257,80 m NHN,          Auslaufhöhe: 256,37 m NHN          Länge: 30,00 m, Gefälle: 4,76 %          abgeschätzter Bauwerkszustand: befriedigend</p> <p>Bollhasental HQ<sub>100</sub>: 1,2 m<sup>3</sup>/s          HQ<sub>100</sub>: 0,05 m<sup>3</sup>/s</p>

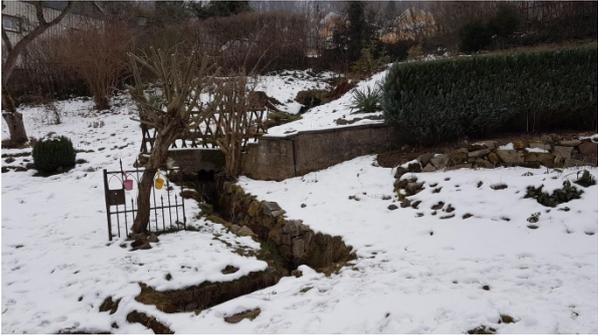
<b>BW U</b>

<p><b>Kreisdurchlass DN300 Einlauf von BW T</b>          E: 623679          N: 5743276          Einlaufhöhe: 257,80 m NHN          Auslaufhöhe: 256,37 m NHN          Länge: 30,00 m, Gefälle: 4,76 %          abgeschätzter Bauwerkszustand: befriedigend</p> <p>Bollhasental HQ<sub>100</sub>: 1,2 m<sup>3</sup>/s          HQ<sub>100</sub>: 0,05 m<sup>3</sup>/s</p>
<b>BW V</b>

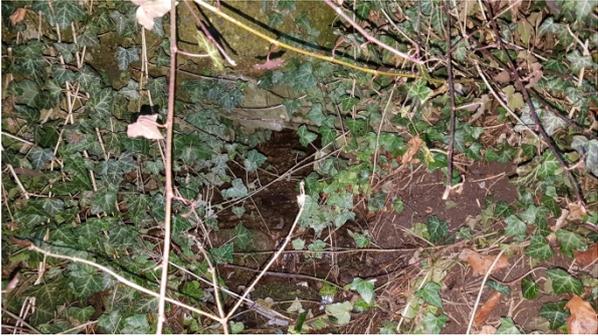
<p><b>Bauwerk (BxH) 0,30 m x 0,20 m          Auslauf von BW W</b>          E: 623666          N: 5743217          Einlaufhöhe: 267,87 m NHN          Auslaufhöhe: 263,30 m NHN          Länge: 58,00 m, Gefälle: 7,88 %          abgeschätzter Bauwerkszustand: ausreichend</p> <p>Bollhasental HQ<sub>100</sub>: 1,2 m<sup>3</sup>/s          HQ<sub>100</sub>: 0,10 m<sup>3</sup>/s</p>
<b>BW W</b>

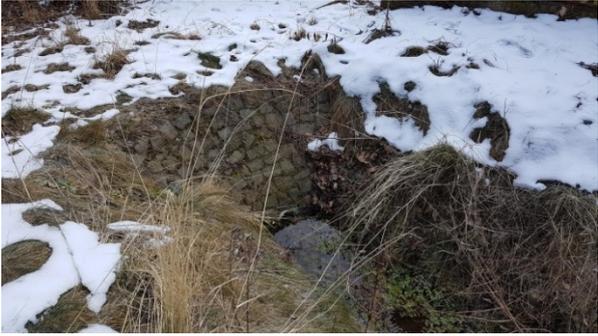
<p><b>Kreisdurchlass DN200 Auslauf von BW X</b>          E: 623548          N: 5743088          Einlaufhöhe: 292,17 m NHN          Auslaufhöhe: 268,06 m NHN          Länge: 300 m Gefälle: 8,04 %          abgeschätzter Bauwerkszustand: befriedigend</p> <p>Bollhasental HQ<sub>100</sub>: 1,2 m<sup>3</sup>/s          HQ<sub>100</sub>: 0,10 m<sup>3</sup>/s</p>

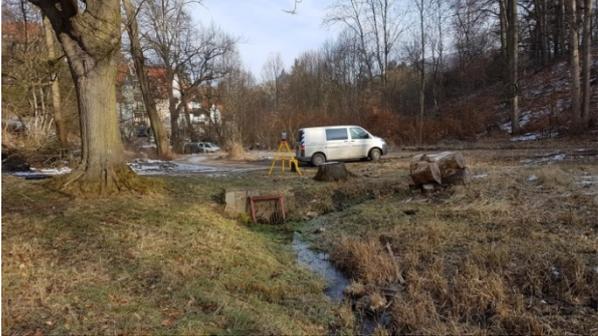
<b>BW X</b>

<p><b>Kreisdurchlass DN200 Einlauf von BW W</b>          E: 623548          N: 5743088          Einlaufhöhe: 292,17 m NHN          Auslaufhöhe: 268,06 m NHN          Länge: 300 m, Gefälle: 8,04 %          abgeschätzter Bauwerkszustand: befriedigend</p> <p>Bollhasental HQ<sub>100</sub>: 1,2 m<sup>3</sup>/s          HQ<sub>100</sub>: 0,10 m<sup>3</sup>/s</p>

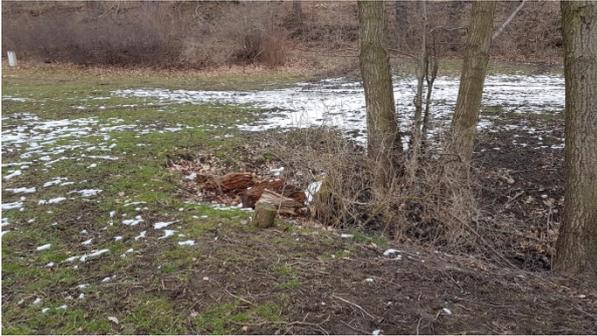
<b>BW AC</b>

<p><b>Gewölbebrücke - B: 5,30 m, H: 1,90 m</b></p> <p>E: 621012        N: 5743472        Auslaufhöhe: 268,71 m NHN        Einlaufhöhe, Länge, Gefälle: nicht bekannt        abgeschätzter Bauwerkszustand: befriedigend</p> <p>Himmelspforte HQ<sub>100</sub>: 2,18 m<sup>3</sup>/s        HQ<sub>100</sub>: keine Angabe</p>
<b>BW AD</b>

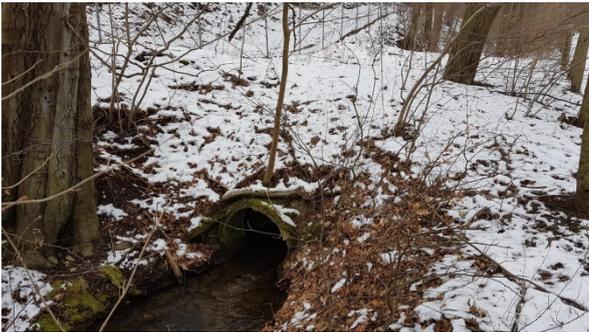
<p><b>Kreisdurchlass DN900</b></p> <p>E: 621036        N: 5743415        Einlaufhöhe: 268,23 m NHN        Auslaufhöhe: 267,62 m NHN        Länge: 19,10 m, Gefälle: 3,19 %        abgeschätzter Bauwerkszustand: ausreichend</p> <p>Kuhborn HQ<sub>100</sub>: 0,98 m<sup>3</sup>/s        HQ<sub>100</sub>: 0,98 m<sup>3</sup>/s</p>
<b>BW AE</b>

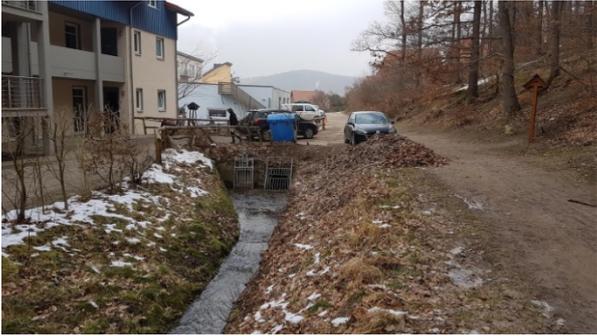
<b>BW AG</b>

<p><b>Kreisdurchlass DN800 (rechts) und Kreisdurchlass DN500 (links)</b>          E: 621160          N: 5742490          Einlaufhöhe: 285,66 m NHN (links)          Einlaufhöhe: 285,78 m NHN (rechts)          Auslauf bei BW AI in Sturzbach          Länge, Gefälle: nicht bekannt          abgeschätzter Bauwerkszustand: befriedigend</p> <p>Nesselbach <math>Q_{100}</math>: 2,24 m<sup>3</sup>/s  <math>HQ_{100}</math>: 1,30 m<sup>3</sup>/s</p>
<b>BW AH</b>

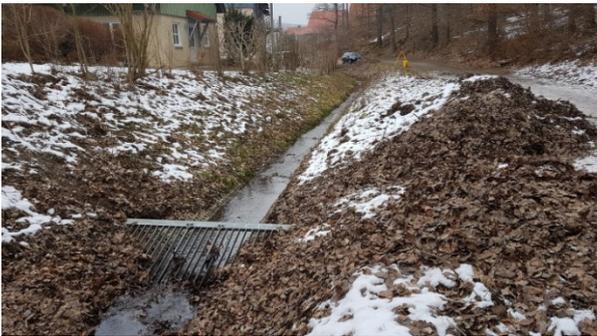
<p><b>Rechen</b>          E: 621149          N: 5742435          abgeschätzter Bauwerkszustand: gut</p> <p>Nesselbach <math>Q_{100}</math>: 2,24 m<sup>3</sup>/s  <math>HQ_{100}</math>: 1,76 m<sup>3</sup>/s</p>
<b>BW AI</b>

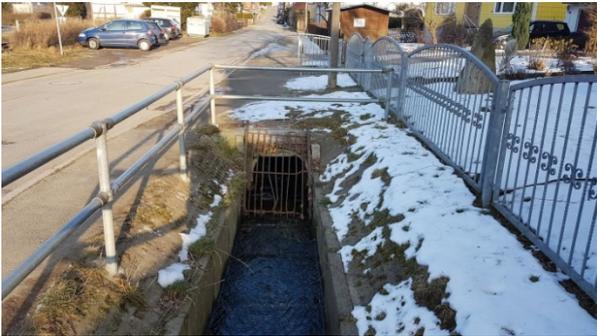
<p><b>Rechteckdurchlass (BxH) 0,90 m x 0,70 m</b>          E: 620918          N: 5742732          Einlaufhöhe: 267,43 m NHN          Auslauf von AG, Länge, Gefälle: nicht bekannt          abgeschätzter Bauwerkszustand: gut</p> <p>Nesselbach <math>Q_{100}</math>: 2,24 m<sup>3</sup>/s  <math>HQ_{100}</math>: 0,20 m<sup>3</sup>/s</p>

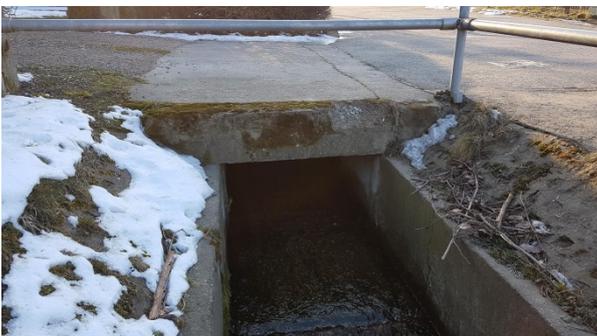
<b>BW AJ</b>

<p><b>Rechteckdurchlass (BxH) 1,00 m x 0,60 m</b>          E: 620898          N: 5742723          Einlaufhöhe: 268,23 m NHN          Auslaufhöhe: 267,66 m NHN          Länge: 35,70 m Gefälle: 1,60 %          abgeschätzter Bauwerkszustand: gut</p> <p>Sturzbach <math>HQ_{100}</math>: 5,45 m<sup>3</sup>/s  <math>HQ_{100}</math>: 0,22 m<sup>3</sup>/s</p>

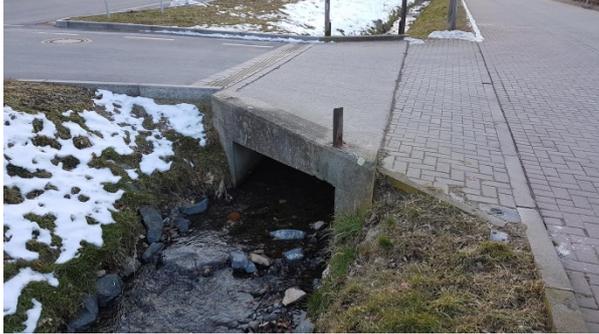
<b>BW AK</b>

<p><b>Rechteckdurchlass (BxH) 1,50 m x 0,60 m</b>        E: 620871        N: 5742709        Einlaufhöhe: 268,49 m NHN        Auslaufhöhe: 268,44 m NHN        Länge: 7,30 m, Gefälle: 0,68 %        abgeschätzter Bauwerkszustand: gut</p> <p>Sturzbach HQ<sub>100</sub>: 5,45 m<sup>3</sup>/s        HQ<sub>100</sub>: 0,90 m<sup>3</sup>/s</p>
<b>BW AL</b>

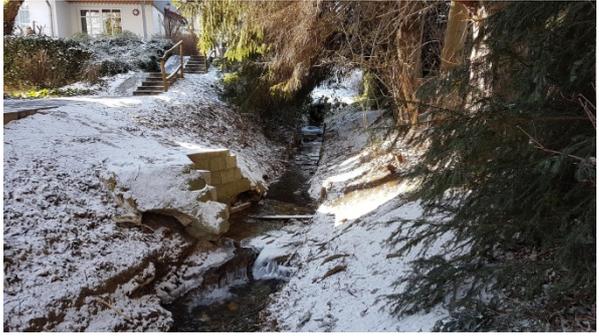
<p><b>Bauwerk Kreisdurchlass DN200</b>        E: 620818        N: 5742567        Einlaufhöhe: 272,06 m NHN        Auslaufhöhe: 271,70 m NHN        Länge: 23,00 m, Gefälle: 1,56 %        abgeschätzter Bauwerkszustand: ausreichend</p> <p>Sturzbach HQ<sub>100</sub>: 5,45 m<sup>3</sup>/s        HQ<sub>100</sub>: 0,07 m<sup>3</sup>/s</p>
<b>BW AM</b>

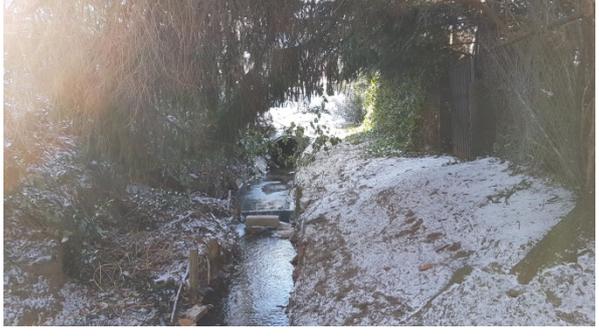
<p><b>Kreisdurchlass DN800 Einlauf</b>        E: 620799        N: 5742545        Einlaufhöhe: 282,51 m NHN        Auslaufhöhe: 272,46 m NHN        Länge: 330 m, Gefälle: 3,05 %        abgeschätzter Bauwerkszustand: ausreichend</p> <p>Sturzbach HQ<sub>100</sub>: 5,45 m<sup>3</sup>/s        HQ<sub>100</sub>: 1,38 m<sup>3</sup>/s</p>

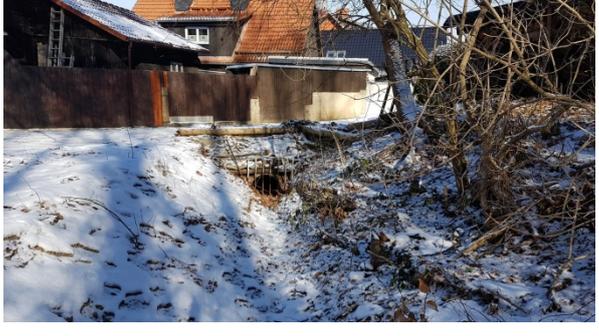
<b>BW AN</b>

<p><b>Kreisdurchlass DN500</b>        E: 620636        N: 5742274        Einlaufhöhe: 283,20 m NHN        Auslaufhöhe, Länge, Gefälle: nicht bekannt        abgeschätzter Bauwerkszustand: befriedigend</p> <p>Sturzbach HQ<sub>100</sub>: 5,45 m<sup>3</sup>/s        HQ<sub>100</sub>: nicht bekannt</p>

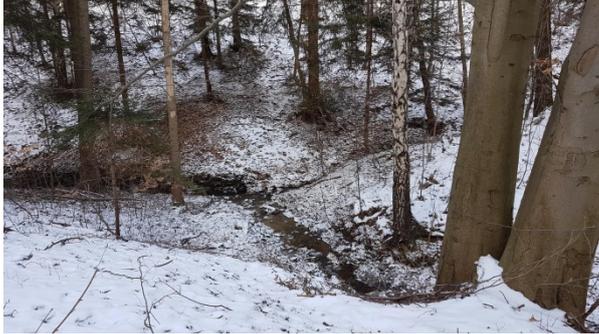
<b>BW AS</b>

<b>Zusammenfluss von Schäfergrund und Sturzbach</b> E: 620710 N: 5741910 abgeschätzter Bauwerkszustand: -  Sturzbach HQ <sub>100</sub> : 2,61 m <sup>3</sup> /s HQ <sub>100</sub> : 5,88 m <sup>3</sup> /s
<b>BW AT</b>

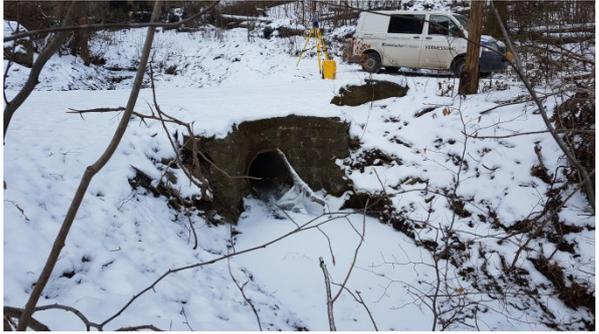
<b>Kreisdurchlass DN600</b> E: 620786 N: 5741791 Einlaufhöhe: 308,49 m NHN Auslaufhöhe: 308,20 m NHN Länge: 5,40 m, Gefälle: 5,37 % abgeschätzter Bauwerkszustand: befriedigend  Sturzbach HQ <sub>100</sub> : 2,61 m <sup>3</sup> /s HQ <sub>100</sub> : 0,68 m <sup>3</sup> /s
<b>BW AU</b>

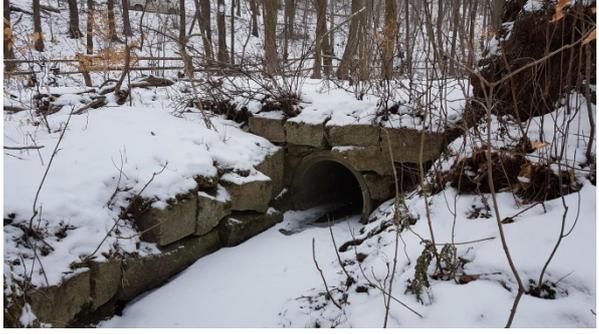
<b>Kreisdurchlass DN600</b> E: 620536 N: 5741915 Einlaufhöhe: 301,78 m NHN Auslaufhöhe: 301,55 m NHN Länge: 5,40 m, Gefälle: 4,26 % abgeschätzter Bauwerkszustand: befriedigend  Großes Mastkopftal HQ <sub>100</sub> : 2,84 m <sup>3</sup> /s HQ <sub>100</sub> : 0,59 m <sup>3</sup> /s
<b>BW AV</b>

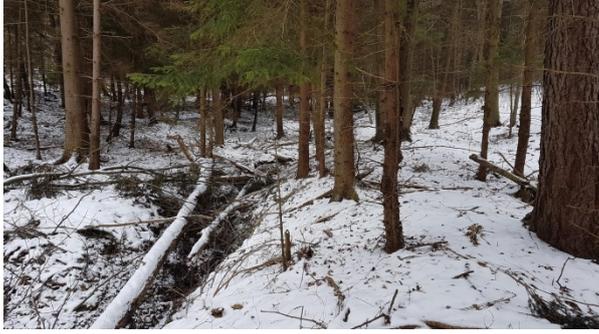
<b>Zusammenfluss von Kleinem und Großem Mastkopftal</b> E: 620200 N: 5741687 abgeschätzter Bauwerkszustand: -  Großes Mastkopftal HQ <sub>100</sub> : 1,04 m <sup>3</sup> /s HQ <sub>100</sub> : 1,84 m <sup>3</sup> /s

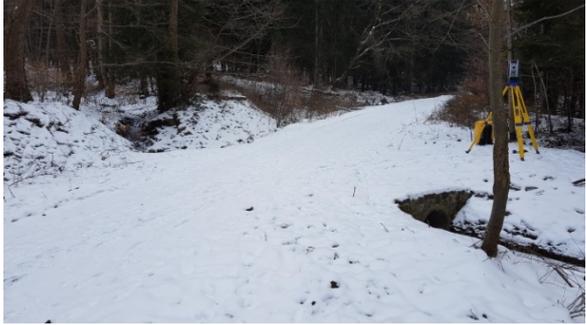
<b>BW AW</b>

<p><b>Kreisdurchlass DN600</b>  E: 620227  N: 5741665  Einlaufhöhe: 331,79 m NHN  Auslaufhöhe: 331,53 m NHN  Länge: 7,70 m, Gefälle: 3,38 %  abgeschätzter Bauwerkszustand: gut</p> <p>Kleines Mastkopftal HQ<sub>100</sub>: 1,25 m<sup>3</sup>/s  HQ<sub>100</sub>: 0,35 m<sup>3</sup>/s</p>
<b>BW AX</b>

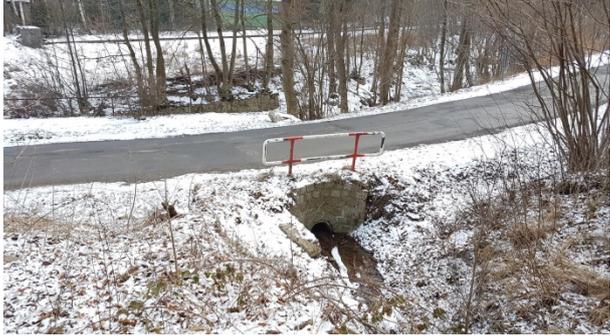
<p><b>Kreisdurchlass DN400</b>  E: 619613  N: 5742543  Einlaufhöhe: 287,64 m NHN  Auslaufhöhe: 287,15 m NHN  Länge: 9,40 m, Gefälle: 5,21 %  abgeschätzter Bauwerkszustand: gut</p> <p>Piepergrundbach HQ<sub>100</sub>: 0,49 m<sup>3</sup>/s  HQ<sub>100</sub>: 0,38 m<sup>3</sup>/s</p>
<b>BW AY</b>

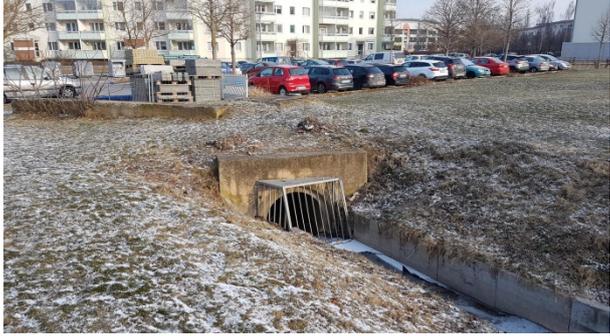
<p><b>Kreisdurchlass DN1200</b>  E: 624338  N: 5745012  Einlaufhöhe: 224,25 m NHN  Auslaufhöhe: m NHN  Länge: keine Angabe, Gefälle: keine Angabe  abgeschätzter Bauwerkszustand: befriedigend</p> <p>Kohlgartengraben HQ<sub>100</sub>: 2,74 m<sup>3</sup>/s  HQ<sub>100</sub>: 2,55 m<sup>3</sup>/s</p>

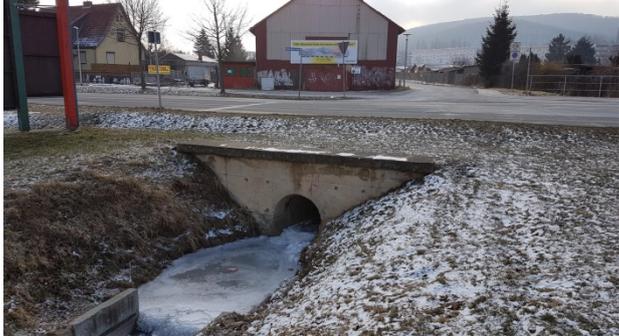
<b>BW AZ</b>

<p><b>Kreisdurchlass DN1000</b>  E: 624347  N: 5744994  Einlaufhöhe: 225,22 m NHN  Auslaufhöhe: 224,86 m NHN  Länge: 23,20 m Gefälle: 1,55 %  abgeschätzter Bauwerkszustand: befriedigend</p> <p>Kohlgartengraben HQ<sub>100</sub>: 2,74 m<sup>3</sup>/s  HQ<sub>100</sub>: 2,55 m<sup>3</sup>/s</p>

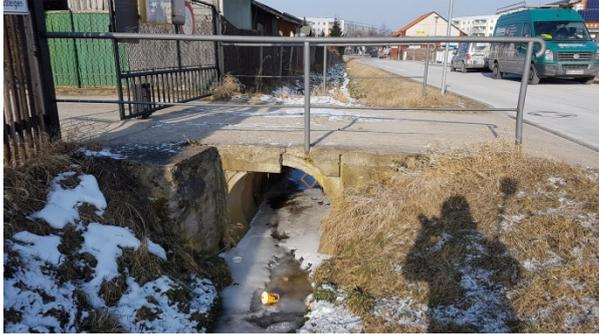
<b>BW BA</b>

<p><b>Kreisdurchlass DN900</b>          E: 624456          N: 5744914          Einlaufhöhe: 228,66 m NHN          Auslaufhöhe: 228,60 m NHN          Länge: 4,50 m, Gefälle: 1,33 %          abgeschätzter Bauwerkszustand: ausreichend</p> <p>Schmuckgraben HQ<sub>100</sub>: 2,74 m<sup>3</sup>/s          HQ<sub>100</sub>: 1,17 m<sup>3</sup>/s</p>
<b>BW BB</b>

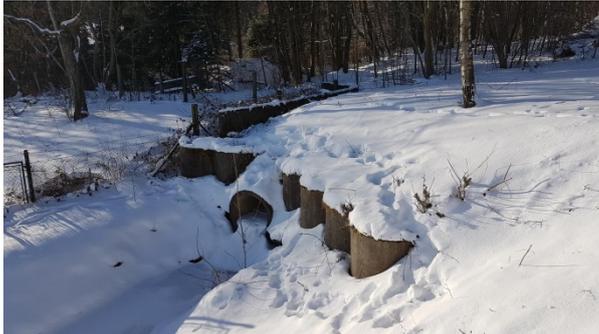
<p><b>Kreisdurchlass DN1000</b>          E: 627993          N: 5743741          Auslaufhöhe: 273,82 m NHN          Einlaufhöhe, Länge, Gefälle: nicht bekannt          abgeschätzter Bauwerkszustand: ausreichend</p> <p>Kaxgrundbach HQ<sub>100</sub>: 0,51 m<sup>3</sup>/s          HQ<sub>100</sub>: keine Angabe</p>
<b>BW BC</b>

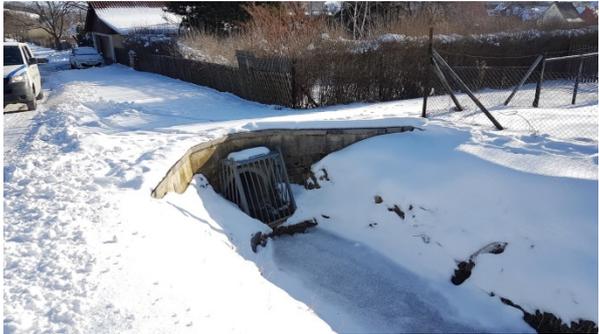
<p><b>Kreisdurchlass DN800</b>          E: 628033          N: 5743824          Einlaufhöhe: 268,32 m NHN          Auslaufhöhe: 251,35 m NHN          Länge: 259 m, Gefälle: 6,6 %          abgeschätzter Bauwerkszustand: befriedigend</p> <p>Kaxgrundbach HQ<sub>100</sub>: 0,51 m<sup>3</sup>/s          HQ<sub>100</sub>: 0,51 m<sup>3</sup>/s</p>

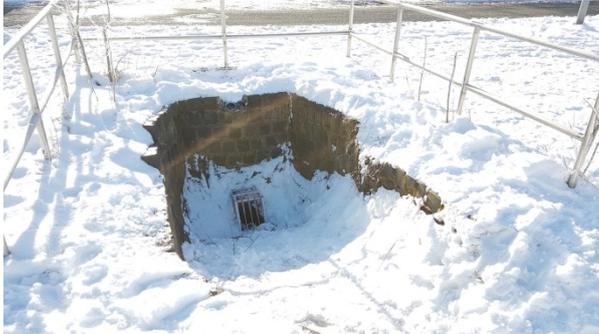
<b>BW BD</b>

<p><b>Kreisdurchlass DN300</b>          E: 628165          N: 5744059          Einlaufhöhe: 251,08 m NHN          Auslaufhöhe: 250,42m NHN          Länge: 9,4 m, Gefälle: 7 %          abgeschätzter Bauwerkszustand: gut</p> <p>Seitenzulauf HQ<sub>100</sub>: 0,23 m<sup>3</sup>/s          HQ<sub>100</sub>: 0,23 m<sup>3</sup>/s</p>

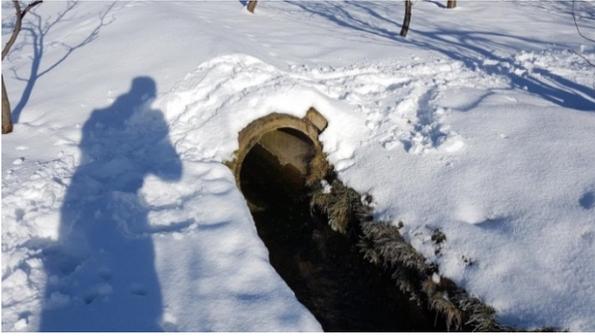
<b>BW BE</b>

<p><b>Kreisdurchlass DN600</b>  E: 628533  N: 5744122  Einlaufhöhe: von BW BD  Auslaufhöhe: 235,44 m NHN  Genauere Länge und Gefälle: nicht bekannt  abgeschätzter Bauwerkszustand: ausreichend</p> <p>Kaxgrundbach HQ<sub>100</sub>: 0,51 m<sup>3</sup>/s  Seitenzulauf HQ<sub>100</sub>: 0,23 m<sup>3</sup>/s  Thiebrunnen HQ<sub>100</sub>: 0,18 m<sup>3</sup>/s  HQ<sub>100</sub>: 0,37 m<sup>3</sup>/s</p>
<b>BW BF</b>

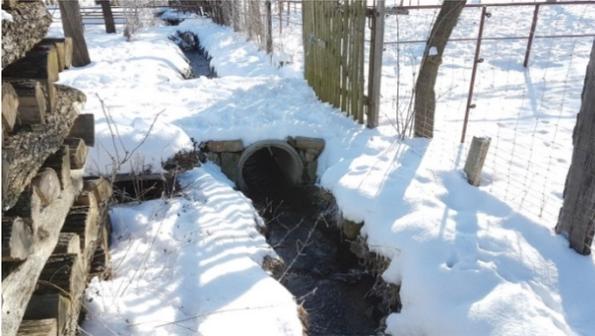
<p><b>Kreisdurchlass DN600</b>  E: 628579  N: 5744129  Einlaufhöhe: 234,25 m NHN  Auslaufhöhe: 234,17 m NHN  Länge: 3,10 m, Gefälle: 2,58 %  abgeschätzter Bauwerkszustand: befriedigend</p> <p>Kaxgrundbach HQ<sub>100</sub>: 0,51 m<sup>3</sup>/s  Seitenzulauf HQ<sub>100</sub>: 0,23 m<sup>3</sup>/s  Thiebrunnen HQ<sub>100</sub>: 0,18 m<sup>3</sup>/s  HQ<sub>100</sub>: 0,25 m<sup>3</sup>/s</p>
<b>BW BG</b>

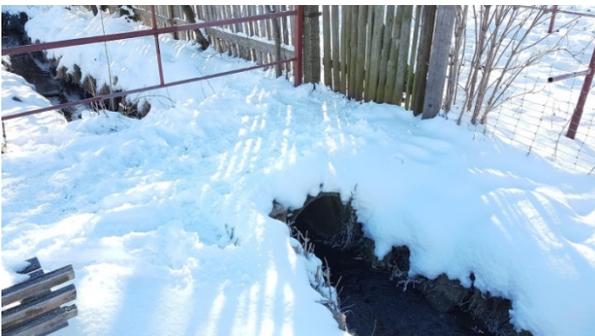
<p><b>Kreisdurchlass DN600</b>  E: 628591  N: 5744131  Einlaufhöhe: 234,11 m NHN  Auslaufhöhe: 234,03 m NHN  Länge: 2,10 m, Gefälle: 3,81 %  abgeschätzter Bauwerkszustand: befriedigend</p> <p>Kaxgrundbach HQ<sub>100</sub>: 0,51 m<sup>3</sup>/s  Seitenzulauf HQ<sub>100</sub>: 0,23 m<sup>3</sup>/s  Thiebrunnen HQ<sub>100</sub>: 0,18 m<sup>3</sup>/s  HQ<sub>100</sub>: 0,18 m<sup>3</sup>/s</p>

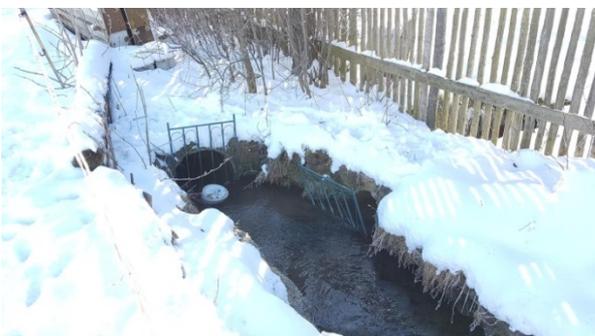
<b>BW BH</b>

<p><b>Kreisdurchlass DN600</b>  E: 628608  N: 5744134  Einlaufhöhe: 233,70 m NHN  Auslaufhöhe: 233,26 m NHN  Länge: 15,60 m Gefälle: 2,82 %  abgeschätzter Bauwerkszustand: befriedigend</p> <p>Kaxgrundbach HQ<sub>100</sub>: 0,51 m<sup>3</sup>/s  Seitenzulauf HQ<sub>100</sub>: 0,23 m<sup>3</sup>/s  Thiebrunnen HQ<sub>100</sub>: 0,18 m<sup>3</sup>/s  Glockenborn Q<sub>100</sub>: 0,18 m<sup>3</sup>/s  HQ<sub>100</sub>: 0,27 m<sup>3</sup>/s</p>

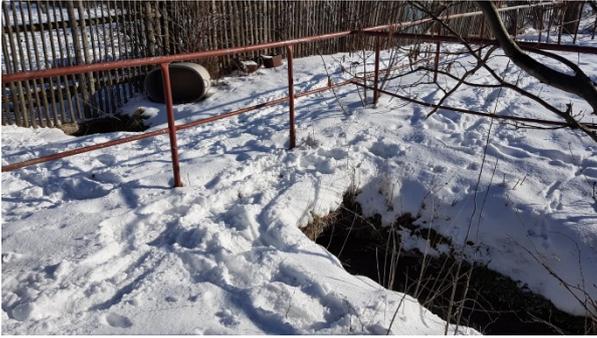
<b>BW BI</b>

<p><b>Kreisdurchlass DN300</b>  E: 628600  N: 5744130  Einlaufhöhe: 234,09 m NHN  Auslaufhöhe: 233,80 m NHN  Länge: 5,60 m, Gefälle: 5,18 %  abgeschätzter Bauwerkszustand: befriedigend</p> <p>Glockenborn <math>Q_{100}</math>: 0,18 m<sup>3</sup>/s  <math>HQ_{100}</math>: 0,01 m<sup>3</sup>/s</p>
<b>BW BJ</b>

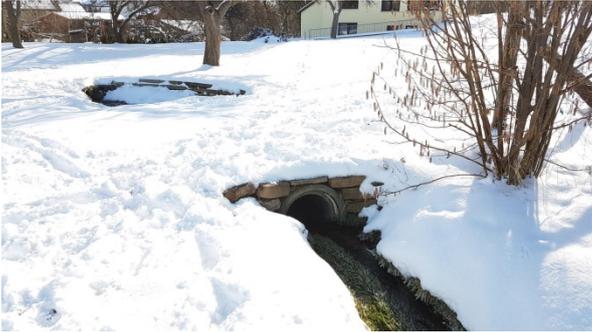
<p><b>Kreisdurchlass DN500</b>  E: 628713  N: 5744160  Einlaufhöhe: 231,43 m NHN  Auslaufhöhe: 231,34 m NHN  Länge: 5,10 m, Gefälle: 1,76 %  abgeschätzter Bauwerkszustand: befriedigend</p> <p>Kaxgrundbach <math>HQ_{100}</math>: 0,51 m<sup>3</sup>/s  Seitenzulauf <math>HQ_{100}</math>: 0,23 m<sup>3</sup>/s  Thiebrunnen <math>HQ_{100}</math>: 0,18 m<sup>3</sup>/s  Glockenborn <math>Q_{100}</math>: 0,18 m<sup>3</sup>/s  <math>HQ_{100}</math>: 0,26 m<sup>3</sup>/s</p>
<b>BW BK</b>

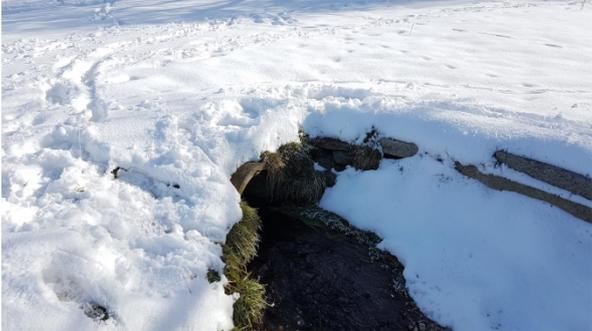
<p><b>Kreisdurchlass DN400</b>  E: 628718  N: 5744166  Einlaufhöhe: 231,10 m NHN  Auslaufhöhe: 231,01 m NHN  Länge: 5,30 m, Gefälle: 1,70 %  abgeschätzter Bauwerkszustand: ausreichend</p> <p>Kaxgrundbach <math>HQ_{100}</math>: 0,51 m<sup>3</sup>/s  Seitenzulauf <math>HQ_{100}</math>: 0,23 m<sup>3</sup>/s  Thiebrunnen <math>HQ_{100}</math>: 0,18 m<sup>3</sup>/s  Glockenborn <math>Q_{100}</math>: 0,18 m<sup>3</sup>/s  <math>HQ_{100}</math>: 0,20 m<sup>3</sup>/s</p>

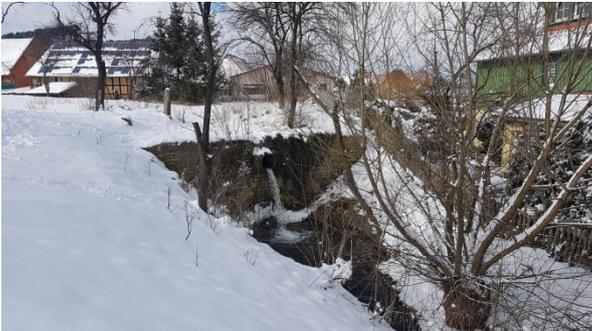
<b>BW BL</b>

<p><b>Kreisdurchlass DN500</b>  E: 628734  N: 5744181  Einlaufhöhe: 230,41 m NHN  Auslaufhöhe: 230,06 m NHN  Länge: 6,20 m, Gefälle: 5,65 %  abgeschätzter Bauwerkszustand: ausreichend</p> <p>Kaxgrundbach <math>HQ_{100}</math>: 0,51 m<sup>3</sup>/s  Seitenzulauf <math>HQ_{100}</math>: 0,23 m<sup>3</sup>/s  Thiebrunnen <math>HQ_{100}</math>: 0,18 m<sup>3</sup>/s  Glockenborn <math>HQ_{100}</math>: 0,18 m<sup>3</sup>/s  <math>HQ_{100}</math>: 0,38 m<sup>3</sup>/s</p>

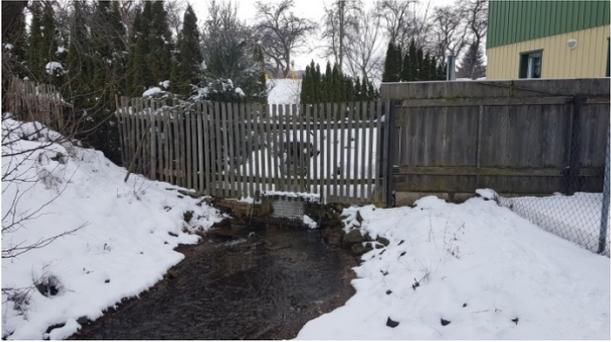
<b>BW BM</b>

<p><b>Kreisdurchlass DN600</b>          E: 628770          N: 5744179          Einlaufhöhe: 227,09 m NHN          Auslaufhöhe: 226,12 m NHN          Länge: 15,90 m, Gefälle: 6,10 %          abgeschätzter Bauwerkszustand: ausreichend</p> <p>Kaxgrundbach HQ<sub>100</sub>: 0,51 m<sup>3</sup>/s          Seitenzulauf HQ<sub>100</sub>: 0,23 m<sup>3</sup>/s          Thiebrunnen HQ<sub>100</sub>: 0,18 m<sup>3</sup>/s          Glockenborn HQ<sub>100</sub>: 0,18 m<sup>3</sup>/s          HQ<sub>100</sub>: 0,35 m<sup>3</sup>/s</p>
<b>BW BN</b>

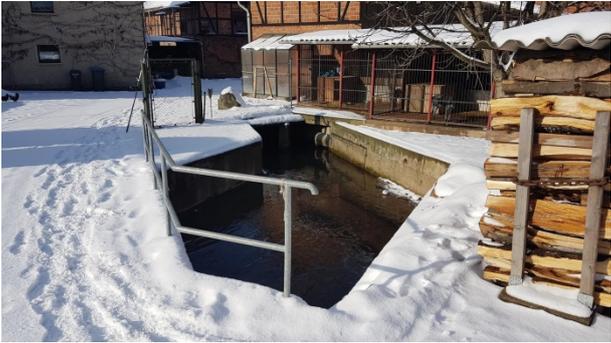
<p><b>Kreisdurchlass DN600</b>          E: 628789          N: 5744176          Einlaufhöhe: 226,49 m NHN          Auslaufhöhe: 226,31 m NHN          Länge: 6,50 m, Gefälle: 2,77 %          abgeschätzter Bauwerkszustand: ausreichend</p> <p>Hellbach HQ<sub>100</sub>: 1,90 m<sup>3</sup>/s          Limbach HQ<sub>100</sub>: 0,40 m<sup>3</sup>/s          HQ<sub>100</sub>: 0,49 m<sup>3</sup>/s</p>

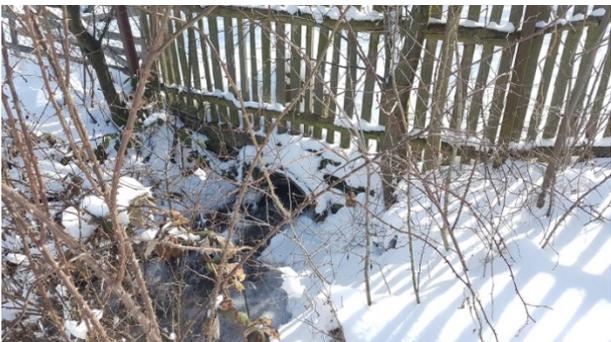
<b>BW BO</b>

<p><b>Kreisdurchlass DN800</b>          E: 628819          N: 5744091          Einlaufhöhe: 233,36 m NHN          Auslaufhöhe: 233,07 m NHN          Länge: 6,50 m, Gefälle: 4,46 %          abgeschätzter Bauwerkszustand: ausreichend</p> <p>Hellbach HQ<sub>100</sub>: 1,90 m<sup>3</sup>/s          HQ<sub>100</sub>: 0,96 m<sup>3</sup>/s</p>
<b>BW BP</b>

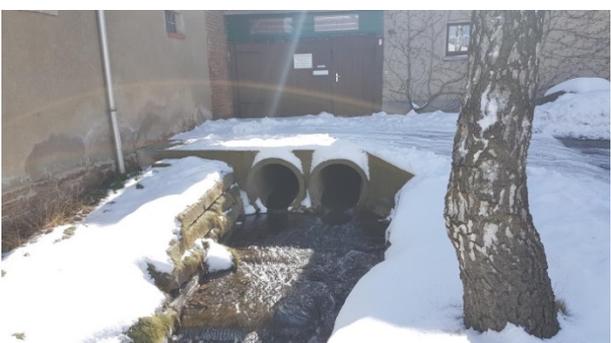
<p><b>Doppelkreisdurchlass DN800</b>          E: 628779          N: 5744205          Einlaufhöhe: 226,31 m NHN          Auslaufhöhe: 225,86 m NHN          Länge: 29,50 m Gefälle: 1,52 %          abgeschätzter Bauwerkszustand: befriedigend</p> <p>Hellbach HQ<sub>100</sub>: 3,36 m<sup>3</sup>/s          HQ<sub>100</sub>: 1,27 m<sup>3</sup>/s</p>

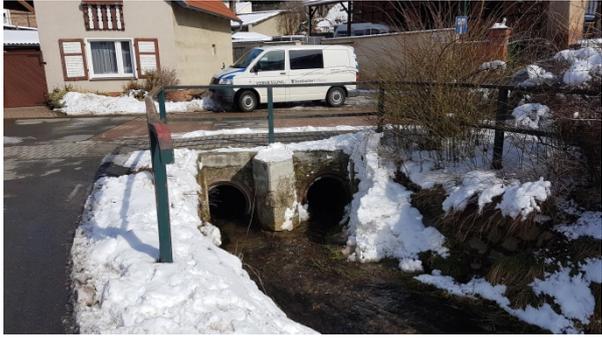
<b>BW BQ</b>

<p><b>Doppelkreisdurchlass DN800</b>          E: 628762          N: 5744288          Einlaufhöhe: 224,75 m NHN          Auslaufhöhe: 223,74 m NHN          Länge: 61,00 m, Gefälle: 1,66 %          abgeschätzter Bauwerkszustand: gut</p> <p>Hellbach <math>HQ_{100}</math>: 3,36 m<sup>3</sup>/s  <math>HQ_{100}</math>: 1,89 m<sup>3</sup>/s</p>
<b>BW BR</b>

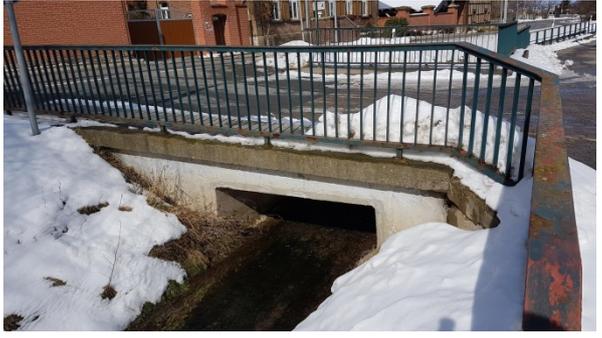
<p><b>Brücke</b>          E: 628717          N: 5744372          Einlaufhöhe: 222,79 m NHN          Auslaufhöhe: 222,70 m NHN          Länge: 8,10 m, Gefälle: 1,11 %          abgeschätzter Bauwerkszustand: gut</p> <p>Hellbach <math>HQ_{100}</math>: 3,36 m<sup>3</sup>/s  <math>HQ_{100}</math>: 3,20 m<sup>3</sup>/s</p>
<b>BW BS</b>

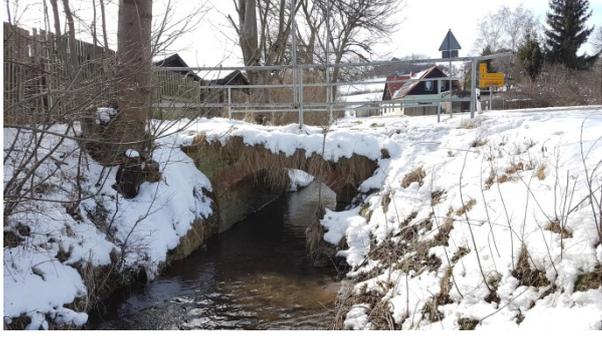
<p><b>Bogenbrücke (BxH) 1,70 m x 0,75 m</b>          E: 628865          N: 5744573          Einlaufhöhe: 217,30 m NHN          Auslaufhöhe: 217,26 m NHN          Länge: 4,00 m, Gefälle: 1,00 %          abgeschätzter Bauwerkszustand: gut</p> <p>Hellbach <math>HQ_{100}</math>: 3,36 m<sup>3</sup>/s  <math>HQ_{100}</math>: 3,0 m<sup>3</sup>/s</p>

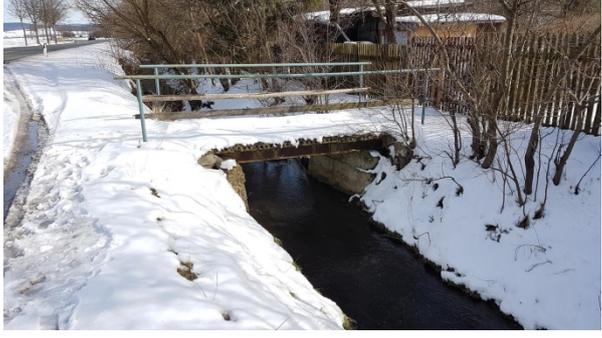
<b>BW BT</b>

<p><b>Rechteckdurchlass (BxH) 1,35 m x 0,50 m</b>          E: 629006          N: 5744571          Einlaufhöhe: 214,19 m NHN          Auslaufhöhe: 214,18 m NHN          Länge: 2,20 m, Gefälle: 0,45 %          abgeschätzter Bauwerkszustand: befriedigend</p> <p>Hellbach <math>HQ_{100}</math>: 3,36 m<sup>3</sup>/s  <math>HQ_{100}</math>: 3,20 m<sup>3</sup>/s</p>

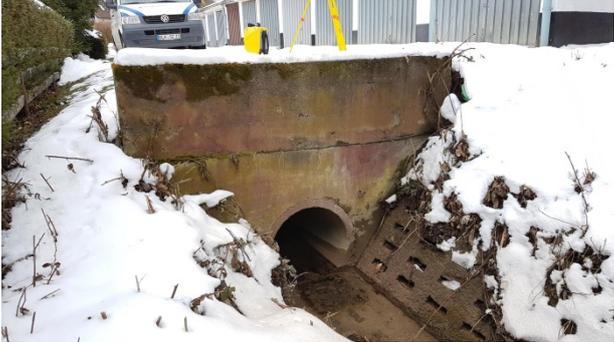
<p><b>Kreisdurchlass DN800</b>  E: 628779  N: 5744205  Einlaufhöhe: 244,63 m NHN  Auslaufhöhe: 242,49 m NHN  Länge: 89,20 m Gefälle: 2,40 %  abgeschätzter Bauwerkszustand: befriedigend</p> <p>Schmuckgraben HQ<sub>100</sub>: 1,90 m<sup>3</sup>/s  HQ<sub>100</sub>: 0,78 m<sup>3</sup>/s</p>

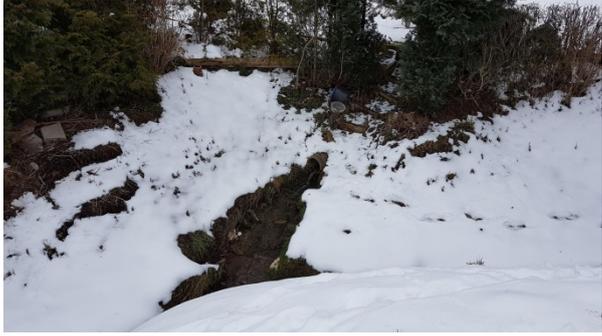
<b>BW BX</b>

<p><b>Kreisdurchlass DN300 Einlauf ist BW CK</b>  E: 625035  N: 5744562  Einlaufhöhe: 252,75 m NHN  Auslaufhöhe: 246,09 m NHN  Länge: 80,00 m, Gefälle 8,33 %  abgeschätzter Bauwerkszustand:  befriedigend</p> <p>Ziegelbergsweggraben HQ<sub>100</sub>: 0,45 m<sup>3</sup>/s  HQ<sub>100</sub>: 0,13 m<sup>3</sup>/s</p>
<b>BW BY</b>

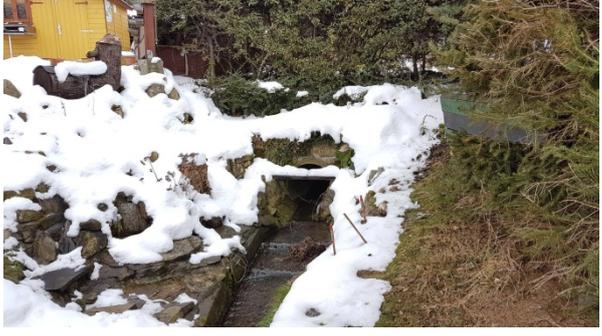
<p><b>Kreisdurchlass DN600</b>  E: 624977  N: 5744542  Einlaufhöhe: 247,39 m NHN  Auslaufhöhe: 247,17 m NHN  Länge: 10,50 m, Gefälle: 2,10 %  abgeschätzter Bauwerkszustand:  ausreichend</p> <p>Schmuckgraben HQ<sub>100</sub>: 0,65 m<sup>3</sup>/s  HQ<sub>100</sub>: 0,64 m<sup>3</sup>/s</p>
<b>BW BZ</b>

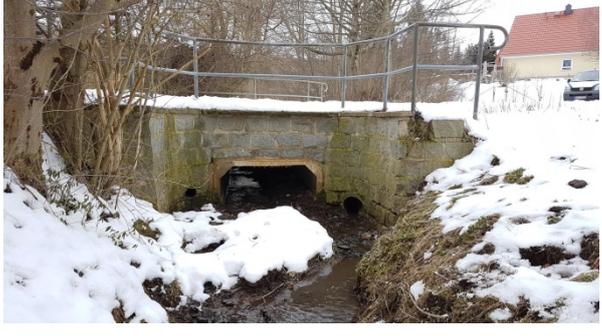
<p><b>Brücke (BxH) 1,50 m x 0,70 m</b>  E: 624946  N: 5744501  Einlaufhöhe: 248,97 m NHN  Auslaufhöhe: 248,84 m NHN  Länge: 7,40 m, Gefälle: 1,76 %  abgeschätzter Bauwerkszustand:  befriedigend</p> <p>Schmuckgraben HQ<sub>100</sub>: 0,65 m<sup>3</sup>/s  HQ<sub>100</sub>: 0,71 m<sup>3</sup>/s</p>

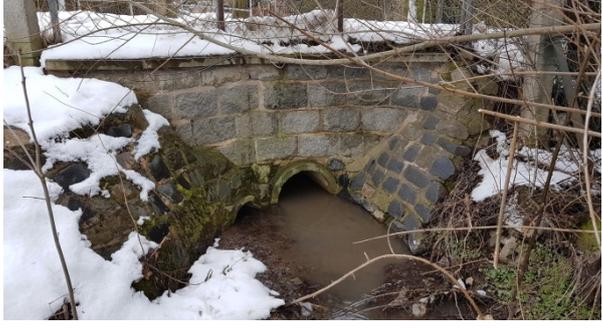
<b>BW CA</b>

<p><b>Kreisdurchlass DN500</b>  E: 624709  N: 5744249  Einlaufhöhe: 261,01 m NHN  Auslaufhöhe: 260,86 m NHN  Länge: 7,80 m, Gefälle: 1,92 %  abgeschätzter Bauwerkszustand:  befriedigend</p> <p>Schmuckgraben HQ<sub>100</sub>: 0,65 m<sup>3</sup>/s  HQ<sub>100</sub>: 0,35 m<sup>3</sup>/s</p>

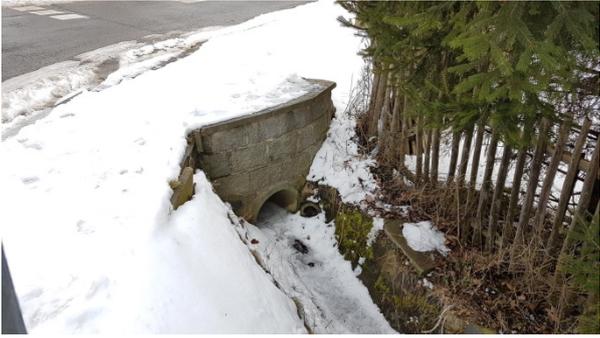
<b>BW CF</b>

<p><b>Kreisdurchlass DN500</b>  E: 624714  N: 5744111  Einlaufhöhe: 271,67 m NHN  Auslaufhöhe: 270,79 m NHN  Länge: 10,30 m, Gefälle: 8,54 %  abgeschätzter Bauwerkszustand:  befriedigend</p> <p>Schmuckgraben HQ<sub>100</sub>: 0,65 m<sup>3</sup>/s  HQ<sub>100</sub>: 0,33 m<sup>3</sup>/s</p>
<b>BW CG</b>

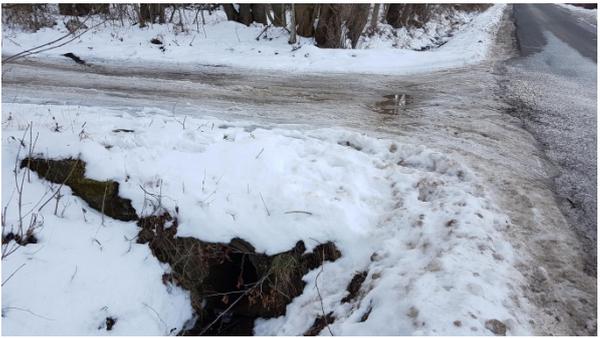
<p><b>Kreisdurchlass DN600</b>  E: 624570  N: 5744010  Einlaufhöhe: 276,63 m NHN  Auslaufhöhe: 276,60 m NHN  Länge: 9,30 m, Gefälle: 0,32 %  abgeschätzter Bauwerkszustand:  ausreichend</p> <p>Schmuckgraben HQ<sub>100</sub>: 0,65 m<sup>3</sup>/s  HQ<sub>100</sub>: 0,50 m<sup>3</sup>/s</p>
<b>BW CH</b>

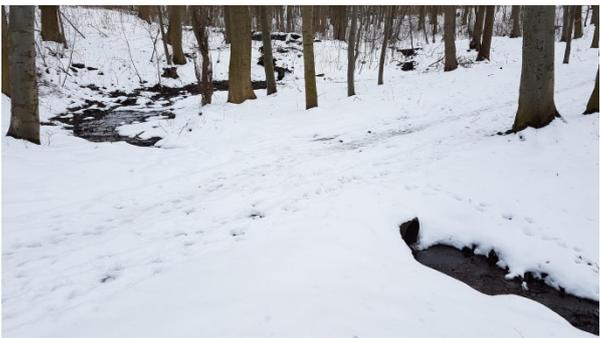
<p><b>Kreisdurchlass DN300</b>  E: 624566  N: 5743949  Einlaufhöhe: 281,25 m NHN  Auslaufhöhe: 280,88 m NHN  Länge: 4,20 m, Gefälle: 8,81 %  abgeschätzter Bauwerkszustand:  ausreichend</p> <p>Schmuckgraben HQ<sub>100</sub>: 0,65 m<sup>3</sup>/s  HQ<sub>100</sub>: 0,01 m<sup>3</sup>/s</p>

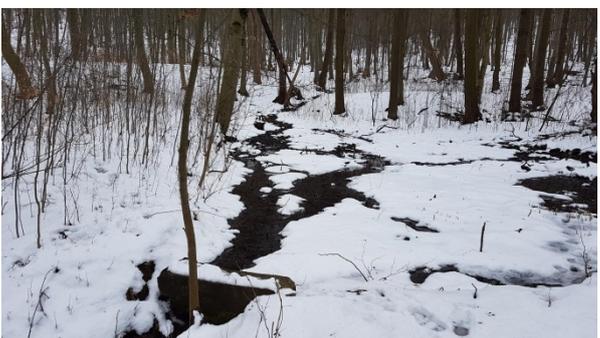
<b>BW CI</b>

<p>E: 624539  N: 5743916  Einlaufhöhe: 261,01 m NHN  Auslaufhöhe: 260,86 m NHN  Länge: 7,80 m, Gefälle: 1,92 %  abgeschätzter Bauwerkszustand:  ausreichend</p> <p>Schmuckgraben HQ<sub>100</sub>: 0,65 m<sup>3</sup>/s  HQ<sub>100</sub>: 0,66 m<sup>3</sup>/s</p>

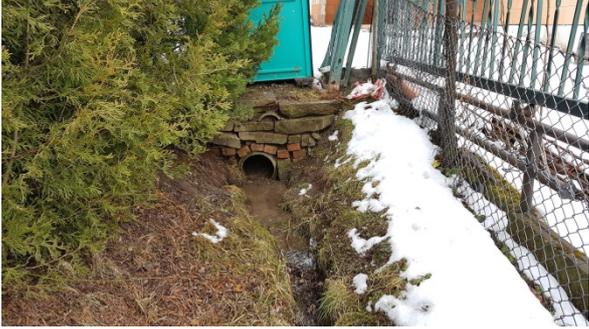
<b>BW CN</b>

<p><b>Kreisdurchlass DN300</b>  E: 625116  N: 5744453  Einlaufhöhe: 259,13 m NHN  Auslaufhöhe: 257,85 m NHN  Länge: 17,60 m, Gefälle: 7,27 %  abgeschätzter Bauwerkszustand:  ausreichend</p> <p>Ziegelbergsweggraben HQ<sub>100</sub>: 0,45 m<sup>3</sup>/s  HQ<sub>100</sub>: 0,13 m<sup>3</sup>/s</p>
<b>BW CO</b>

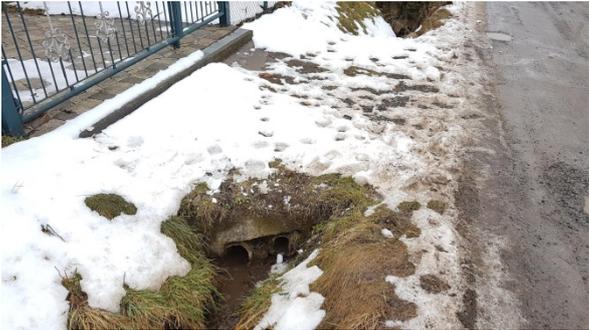
<p><b>Doppelkreisdurchlass DN200 und DN150</b>  E: 625123  N: 5744441  Einlaufhöhe: 259,93 m NHN  Auslaufhöhe: 259,55 m NHN  Länge: 5,10 m, Gefälle: 7,45 %  abgeschätzter Bauwerkszustand:  ausreichend</p> <p>Ziegelbergsweggraben HQ<sub>100</sub>: 0,45 m<sup>3</sup>/s  HQ<sub>100</sub>: 0,01 m<sup>3</sup>/s</p>
<b>BW CP</b>

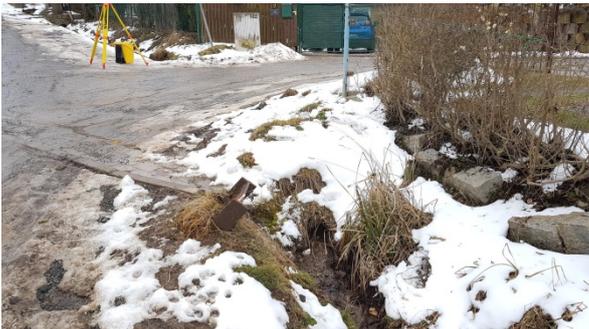
<p><b>Kreisdurchlass DN300</b>  E: 625152  N: 5744397  Einlaufhöhe: 264,65 m NHN  Auslaufhöhe: 263,63 m NHN  Länge: 9,90 m, Gefälle: 10,30 %  abgeschätzter Bauwerkszustand:  ausreichend</p> <p>Ziegelbergsweggraben HQ<sub>100</sub>: 0,45 m<sup>3</sup>/s  HQ<sub>100</sub>: 0,13 m<sup>3</sup>/s</p>

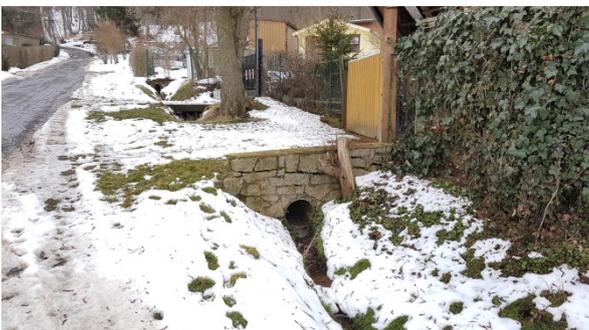
<b>BW CQ</b>

<p><b>Kreisdurchlass DN400</b>  E: 625170  N: 5744373  Einlaufhöhe: 267,58 m NHN  Auslaufhöhe: 267,01 m NHN  Länge: 5,00 m, Gefälle: 11,40 %  abgeschätzter Bauwerkszustand:  befriedigend</p> <p>Ziegelbergsweggraben HQ<sub>100</sub>: 0,45 m<sup>3</sup>/s  HQ<sub>100</sub>: 0,13 m<sup>3</sup>/s</p>

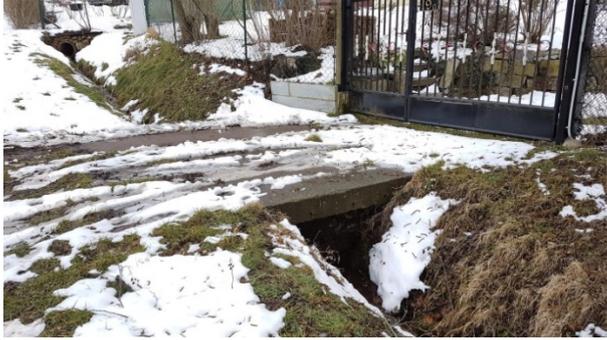
<b>BW CR</b>

<p><b>Bauwerk (BxH) 0,50 m x 0,65 m</b>  E: 625176  N: 5744367  Einlaufhöhe: 268,12 m NHN  Auslaufhöhe: 267,61 m NHN  Länge: 3,60 m, Gefälle: 14,16 %  abgeschätzter Bauwerkszustand: ausreichend</p> <p>Ziegelbergsweggraben HQ<sub>100</sub>: 0,45 m<sup>3</sup>/s  HQ<sub>100</sub>: 0,10 m<sup>3</sup>/s</p>
<b>BW CS</b>

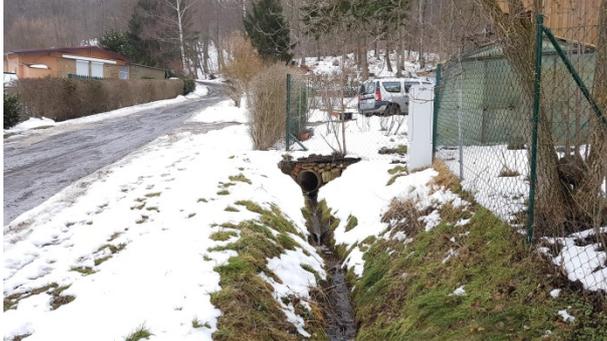
<p><b>Kreisdurchlass DN400</b>  E: 625182  N: 5744345  Einlaufhöhe: 271,03 m NHN  Auslaufhöhe: 269,18 m NHN  Länge: 18,90 m NHN, Gefälle: 9,79 %  abgeschätzter Bauwerkszustand: befriedigend</p> <p>Ziegelbergsweggraben HQ<sub>100</sub>: 0,45 m<sup>3</sup>/s  HQ<sub>100</sub>: 0,09 m<sup>3</sup>/s</p>
<b>BW CS</b>

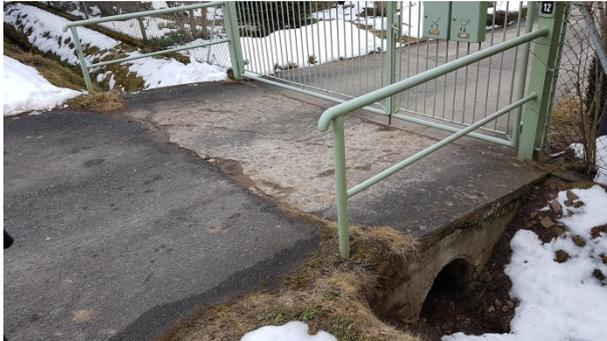
<p><b>Kreisdurchlass DN500</b>  E: 625087  N: 5744505  Einlaufhöhe: 254,84 m NHN  Auslaufhöhe: 254,77 m NHN  Länge: 4,30 m, Gefälle: 1,63 %  abgeschätzter Bauwerkszustand: befriedigend</p> <p>Ziegelbergsweggraben HQ<sub>100</sub>: 0,45 m<sup>3</sup>/s  HQ<sub>100</sub>: 0,31 m<sup>3</sup>/s</p>

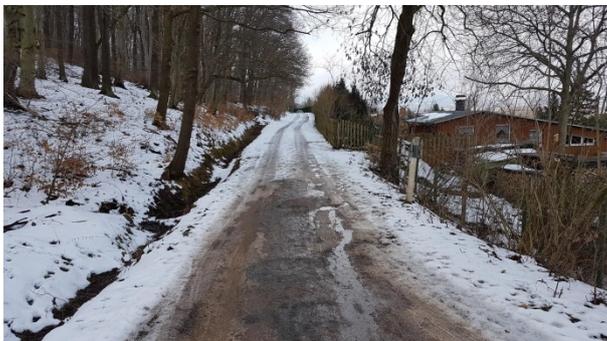
<b>BW CT</b>

<p><b>Kreisdurchlass DN400</b>  E: 625103  N: 5744483  Einlaufhöhe: 274,22 m NHN  Auslaufhöhe: 272,71 m NHN  Länge: 8,50 m Gefälle: 17,76 %  abgeschätzter Bauwerkszustand: befriedigend</p> <p>Ziegelbergsweggraben HQ<sub>100</sub>: 0,45 m<sup>3</sup>/s  HQ<sub>100</sub>: 0,31 m<sup>3</sup>/s</p>

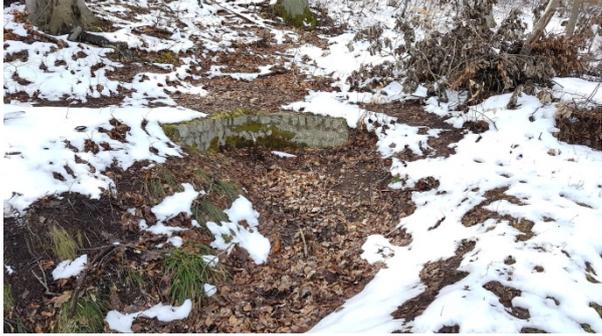
<b>BW CU</b>

<p><b>Kreisdurchlass DN300</b>  E: 625245  N: 5744308  Einlaufhöhe: 279,10 m NHN  Auslaufhöhe: 278,30 m NHN  Länge: 6,80 m, Gefälle: 11,76 %  abgeschätzter Bauwerkszustand: befriedigend</p> <p>Holzklauenberggraben HQ<sub>100</sub>: 0,15 m<sup>3</sup>/s  HQ<sub>100</sub>: keine Angabe</p>
<b>BW CV</b>

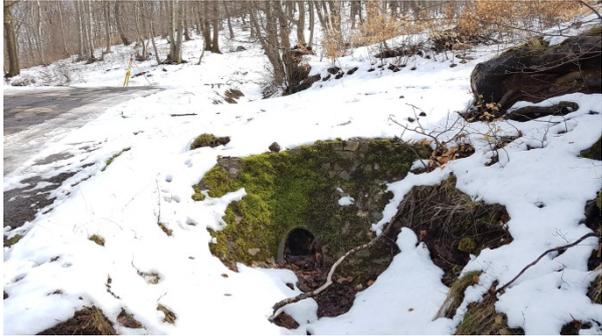
<p><b>Durchlass DN300</b>  E: 625123  N: 5744441  Einlaufhöhe: 259,93 m NHN  Auslaufhöhe: 259,55 m NHN  Länge: 5,10 m, Gefälle: 7,45 %  abgeschätzter Bauwerkszustand: befriedigend</p> <p>Holzklauenberggraben HQ<sub>100</sub>: 0,15 m<sup>3</sup>/s  HQ<sub>100</sub>: 0,09 m<sup>3</sup>/s</p>
<b>BW CW</b>

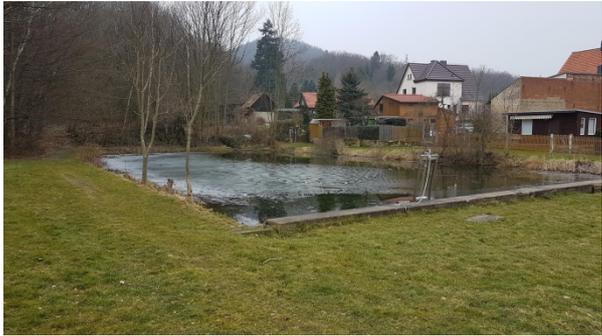
<p><b>Schäfereiteich Benzingerode</b>  E: 628210  N: 5743755  Einlaufhöhe Teich: 262,15 m NHN  Auslaufhöhe Teich: 261,58 m NHN  abgeschätzter Bauwerkszustand: -</p> <p>Thiebrunnen Q<sub>100</sub>: 0,18 m<sup>3</sup>/s</p>
<b>BW CX</b>

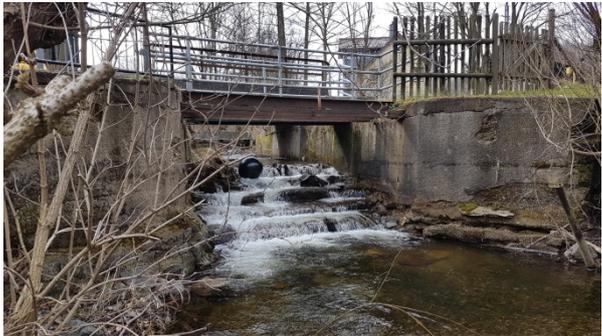
<p><b>Absturz</b>  E: 620059  N: 5742468  Einlaufhöhe: 277,56 m NHN  Auslaufhöhe: 276,14 m NHN  Länge: 44,00 m, Gefälle: 3,15 %  Ökologischer Zustand: schlecht</p> <p>Braunes Wasser HQ<sub>100</sub>: 5,53 m<sup>3</sup>/s  HQ<sub>100</sub>: 5,46 m<sup>3</sup>/s</p>

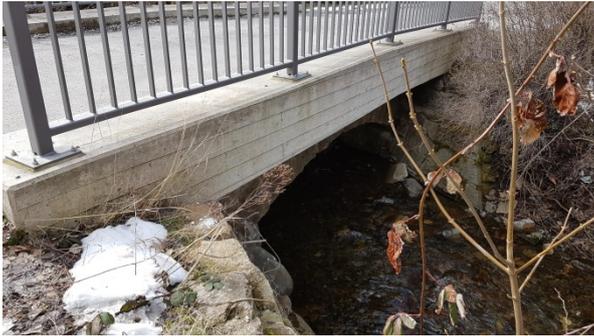
<p><b>Brücke mit Mauerwerk</b>  E: 620040  N: 5742419  Einlaufhöhe: 278,50 m NHN  Auslaufhöhe: 278,36 m NHN  Länge: 5,30 m, Gefälle: 2,64 %  abgeschätzter Bauwerkszustand: gut</p> <p>Braunes Wasser HQ<sub>100</sub>: 5,53 m<sup>3</sup>/s  HQ<sub>100</sub>: 5,32 m<sup>3</sup>/s</p>
<p><b>BW DA</b></p>

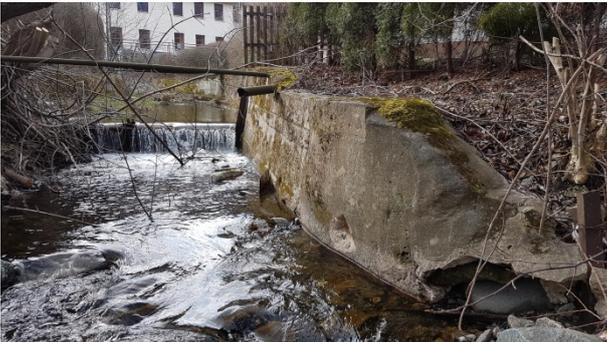
<p><b>Absturz</b>  E: 620024  N: 5742396  Einlaufhöhe: 279,43 m NHN  Auslaufhöhe: 279,07 m NHN  Länge: 3,00 m, Gefälle: 12,00 %  Ökologischer Zustand: schlecht</p> <p>Braunes Wasser HQ<sub>100</sub>: 5,53 m<sup>3</sup>/s  HQ<sub>100</sub>: 5,86 m<sup>3</sup>/s</p>
