## **Anlage 5**

### **Dokumentation der Leistungsfähigkeit der Kreuzungsbauwerke und Durchlässe**

#### **Hochwasserschutzkonzeption und Schwachstellenanalyse Wernigerode**

26.10.2018

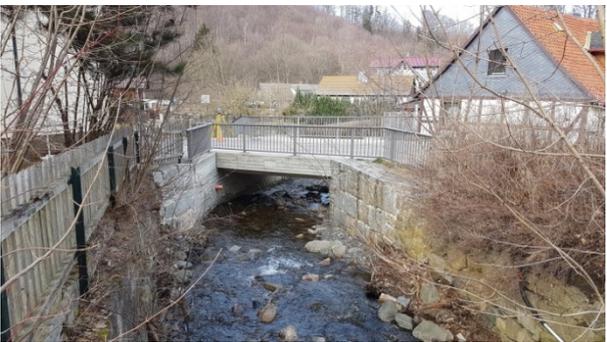
<p><b>BW DB</b></p>

<p><b>Brücke (BxH) 4,50 m x 1,40 m</b>  E: 619993  N: 5742370  Einlaufhöhe: 279,86 m NHN  Auslaufhöhe: 280,51 m NHN  Länge: 19,60 m Gefälle: 3,32 %  abgeschätzter Bauwerkszustand: sehr gut</p> <p>Braunes Wasser HQ<sub>100</sub>: 5,53 m<sup>3</sup>/s  HQ<sub>100</sub>: 5,58 m<sup>3</sup>/s</p>

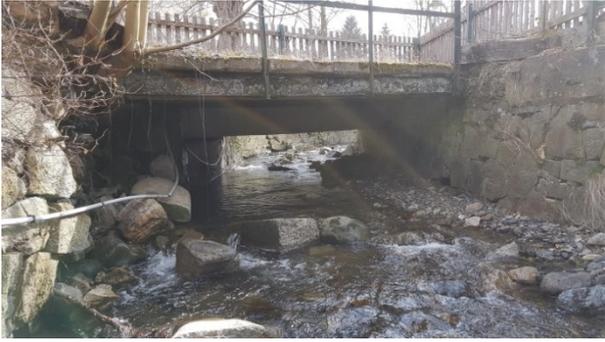
<b>BW DC</b>

<p><b>Brücke (BxH) 4,50 m x 1,70 m</b>          E: 619989          N: 5742347          Einlaufhöhe: 281,04 m NHN          Auslaufhöhe: 280,70 m NHN          Länge: 9,00 m, Gefälle: 3,78 %          abgeschätzter Bauwerkszustand: ausreichend</p> <p>Braunes Wasser HQ<sub>100</sub>: 5,53 m<sup>3</sup>/s          HQ<sub>100</sub>: 5,56 m<sup>3</sup>/s</p>
<b>BW DD</b>

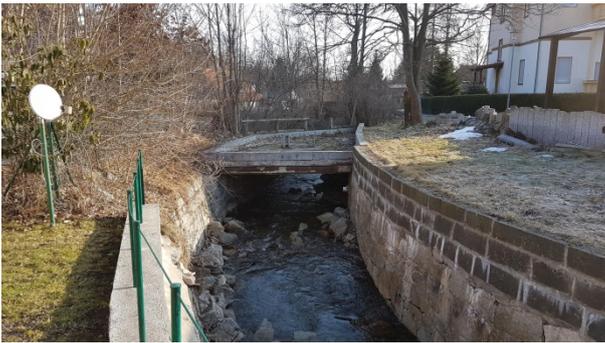
<p><b>Brücke (BxH) 4,60 m x 1,70 m</b>          E: 619970          N: 5742327          Einlaufhöhe: 281,85 m NHN          Auslaufhöhe: 281,52 m NHN          Länge: 9,00 m, Gefälle: 3,67 %          abgeschätzter Bauwerkszustand: befriedigend</p> <p>Braunes Wasser HQ<sub>100</sub>: 5,53 m<sup>3</sup>/s          HQ<sub>100</sub>: 5,60 m<sup>3</sup>/s</p>
<b>BW DE</b>

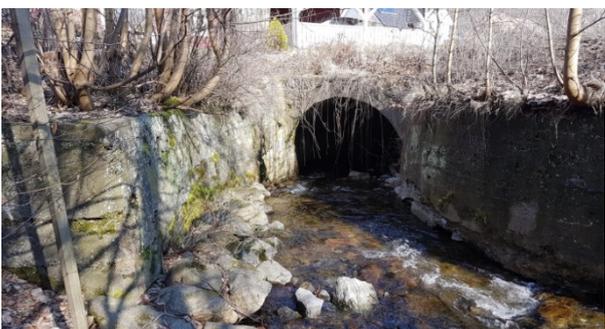
<p><b>Bogenbrücke</b>          E: 619916          N: 5742245          Einlaufhöhe: 284,50 m NHN          Auslaufhöhe: 283,76 m NHN          Länge: 24,30 m, Gefälle: 3,05 %          abgeschätzter Bauwerkszustand: befriedigend</p> <p>Braunes Wasser HQ<sub>100</sub>: 5,53 m<sup>3</sup>/s          HQ<sub>100</sub>: 5,5 m<sup>3</sup>/s</p>

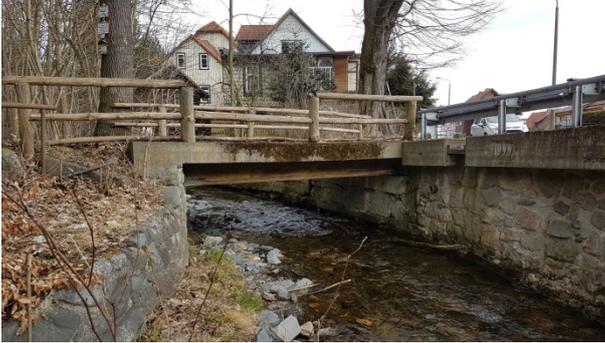
<b>BW DF</b>

<p><b>Brücke (BxH) 4,30 x 1,40 m</b>          E: 619922          N: 5742120          Einlaufhöhe: 287,57 m NHN          Auslaufhöhe: 287,51 m NHN          Länge: 4,70 m, Gefälle: 1,28 %          abgeschätzter Bauwerkszustand: befriedigend</p> <p>Braunes Wasser HQ<sub>100</sub>: 5,53 m<sup>3</sup>/s          HQ<sub>100</sub>: 5,5 m<sup>3</sup>/s</p>

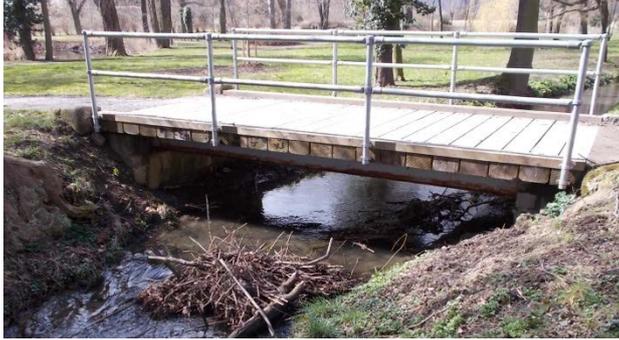
<b>BW DZ</b>

<p><b>Fußgängerbrücke (BxH) 5,00 m x 0,70 m</b>  E: 625689  N: 5747725  Einlaufhöhe: 194,40 m NHN  Länge: 3,00 m  Auslaufhöhe, Gefälle nicht bekannt  abgeschätzter Bauwerkszustand: befriedigend</p> <p>Barrenbach HQ<sub>100</sub>: 9,71 m<sup>3</sup>/s  HQ<sub>100</sub>: 1,85 m<sup>3</sup>/s</p>
<b>BW EA</b>

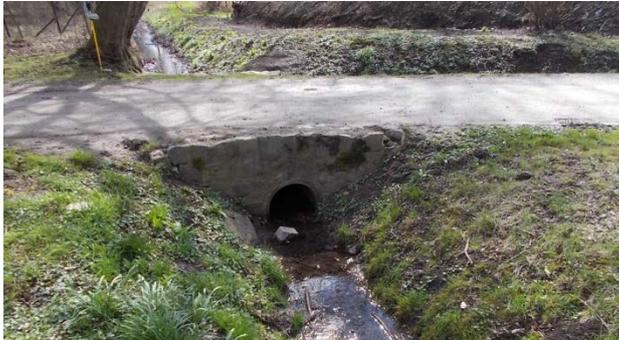
<b>BW EC</b>

<p><b>Kreisdurchlass DN500</b></p> <p>E: 625737  N: 5747665  Einlaufhöhe: 193,12 m NHN  Auslaufhöhe: 193,08 m NHN  Länge: 5,00 m, Gefälle: 0,80 %  abgeschätzter Bauwerkszustand: befriedigend</p> <p>Dorfgraben Reddeber HQ<sub>100</sub>: 0,41 m<sup>3</sup>/s  HQ<sub>100</sub>: keine Angabe</p>

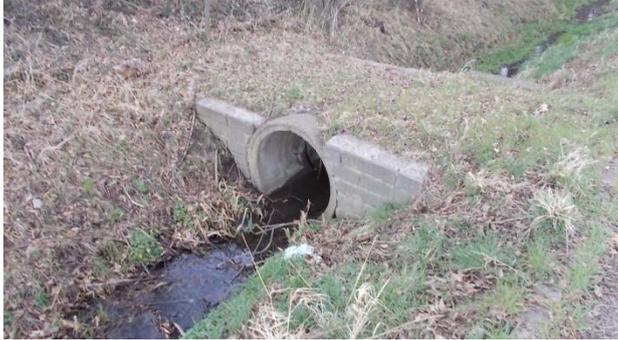
<b>BW ED</b>

<p><b>Kreisdurchlass DN900</b>  E: 625765  N: 5747568  Einlaufhöhe: 192,85 m NHN  Auslaufhöhe: 192,82 m NHN  Länge: 2,40 m, Gefälle: 1,25 %  abgeschätzter Bauwerkszustand: gut</p> <p>Dorfgraben Reddeber HQ<sub>100</sub>: 0,41 m<sup>3</sup>/s  HQ<sub>100</sub>: 0,28 m<sup>3</sup>/s</p>
<b>BW EE</b>

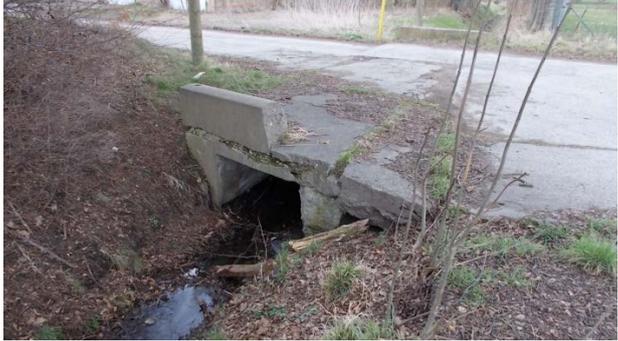
<p><b>Rechteckdurchlass (BxH) 1,20 m x 0,80 m</b>  E: 625825  N: 5747583  Einlaufhöhe: 192,38 m NHN  Auslaufhöhe: 192,21 m NHN  Länge: 10,00 m, Gefälle: 1,70 %  abgeschätzter Bauwerkszustand: befriedigend</p> <p>Dorfgraben Reddeber HQ<sub>100</sub>: 0,41 m<sup>3</sup>/s  HQ<sub>100</sub>: 0,31 m<sup>3</sup>/s</p>
<b>BW EF</b>

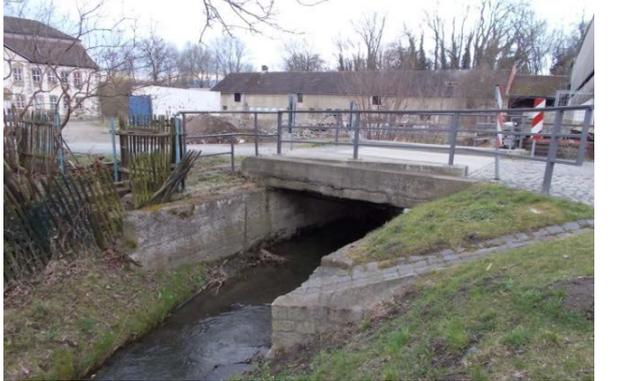
<p><b>Brücke (BxH) 3,50 m x 1,60 m</b>  E: 625824  N: 5747743  Einlaufhöhe: 193,91 m NHN  Auslaufhöhe: 193,80 m NHN  Länge: 9,00 m, Gefälle: 1,22 %  abgeschätzter Bauwerkszustand: gut</p> <p>Barrenbach HQ<sub>100</sub>: 9,84 m<sup>3</sup>/s  HQ<sub>100</sub>: 1,53 m<sup>3</sup>/s</p>

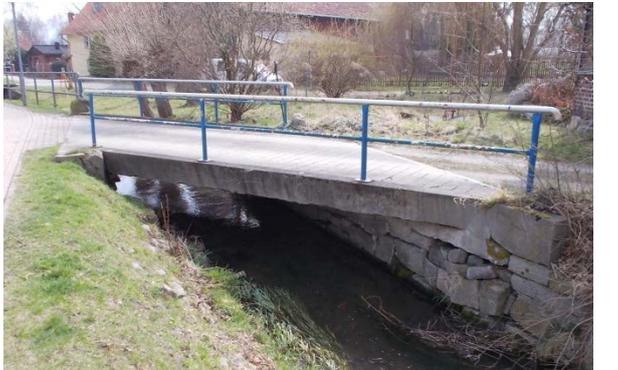
<b>BW EG</b>

<p><b>Brücke (BxH) 5,00 m x 1,30 m</b>  E: 625959  N: 5747669  Einlaufhöhe: 190,79 m NHN  Auslaufhöhe: 190,54 m NHN  Länge: 4,50 m, Gefälle: 5,56 %  abgeschätzter Bauwerkszustand: befriedigend</p> <p>Barrenbach HQ<sub>100</sub>: 9,84 m<sup>3</sup>/s  HQ<sub>100</sub>: 1,76 m<sup>3</sup>/s</p>

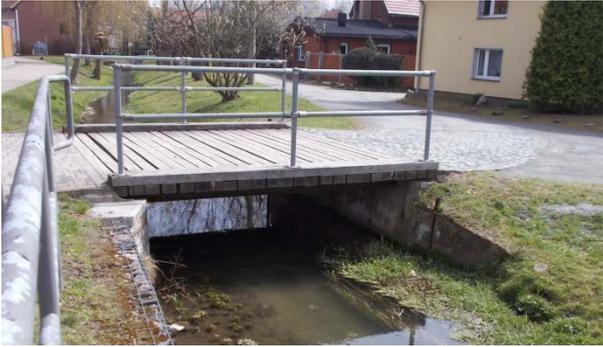
<b>BW EH</b>

<p><b>Brücke (BxH) 3,40 m x 1,30 m</b>  E: 626002  N: 5747663  Einlaufhöhe: 190,51 m NHN  Auslaufhöhe: 190,31 m NHN  Länge: 5,90 m, Gefälle: 3,39 %  abgeschätzter Bauwerkszustand: befriedigend</p> <p>Barrenbach HQ<sub>100</sub>: 9,84 m<sup>3</sup>/s  HQ<sub>100</sub>: 5,34 m<sup>3</sup>/s</p>
<b>BW EI</b>

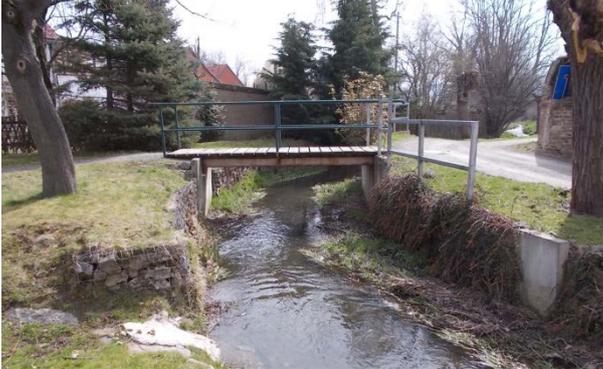
<p><b>Fußgängerbrücke (BxH) 3,70 m x 1,40 m</b>  E: 626064  N: 5747649  Einlaufhöhe: 190,32 m NHN  Auslaufhöhe: 190,32 m NHN  Länge: 1,00 m, Gefälle: 0,01 %  abgeschätzter Bauwerkszustand: befriedigend</p> <p>Barrenbach HQ<sub>100</sub>: 9,84 m<sup>3</sup>/s  HQ<sub>100</sub>: 3,26 m<sup>3</sup>/s</p>
<b>BW EJ</b>

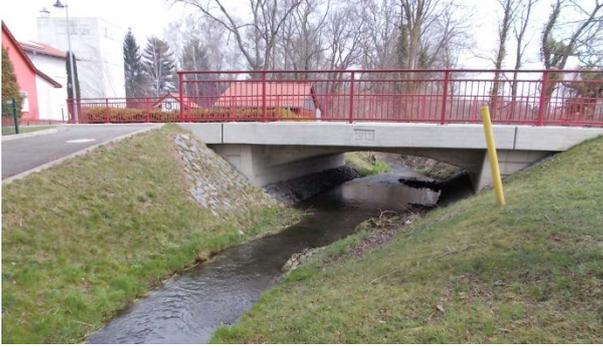
<p><b>Brücke (BxH) 5,40 m x 1,80 m</b>  E: 626140  N: 5747544  Einlaufhöhe: 189,64 m NHN  Auslaufhöhe: 189,63 m NHN  Länge: 11,00 m, Gefälle: 0,01 %  abgeschätzter Bauwerkszustand: sehr gut</p> <p>Barrenbach HQ<sub>100</sub>: 9,84 m<sup>3</sup>/s  HQ<sub>100</sub>: 6,82 m<sup>3</sup>/s</p>

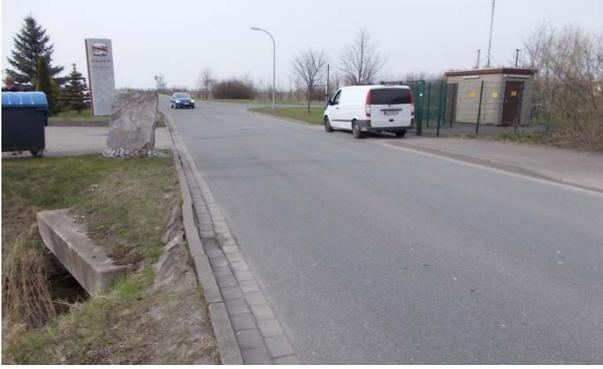
<b>BW EK</b>

<p><b>Rahmendurchlass (BxH) 2,10 m x 0,70 m</b>  E: 624150  N: 5747230  Einlaufhöhe: 204,93 m NHN  Auslaufhöhe: 204,93 m NHN  Länge: 14,00 m, Gefälle: 0,07 %  abgeschätzter Bauwerkszustand: gut</p> <p>Barrenbach HQ<sub>100</sub>: 9,84 m<sup>3</sup>/s  HQ<sub>100</sub>: 2,65 m<sup>3</sup>/s</p>

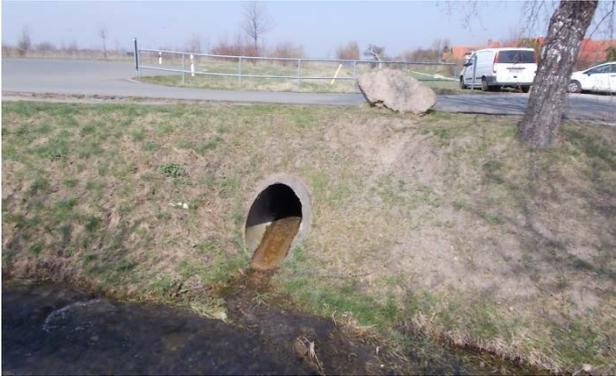
<b>BW EL</b>

<p><b>Kreisdurchlass DN800</b>  E: 624184  N: 5747317  Einlaufhöhe: 204,57 m NHN  Auslaufhöhe: 204,42 m NHN  Länge: 13,70 m, Gefälle: 1,09 %  abgeschätzter Bauwerkszustand: gut</p> <p>Knickbach Reddeber HQ<sub>100</sub>: 1,35 m<sup>3</sup>/s  HQ<sub>100</sub>: 0,62 m<sup>3</sup>/s</p>
<b>BW EM</b>

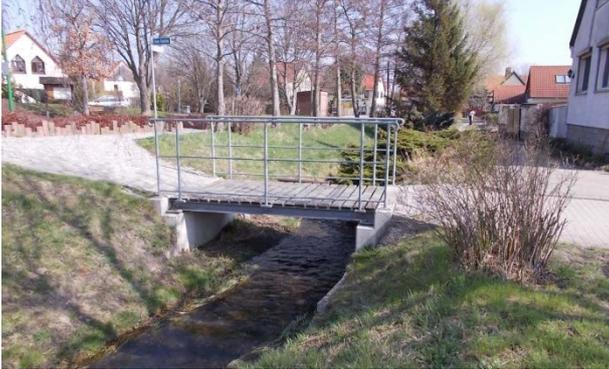
<p><b>Brücke (BxH) 2,70 m x 1,00 m</b>  E: 624198  N: 5747315  Einlaufhöhe: 204,20 m NHN  Auslaufhöhe: 204,15 m NHN  Länge: 2,60 m, Gefälle: 1,92 %  abgeschätzter Bauwerkszustand: gut</p> <p>Barrenbach HQ<sub>100</sub>: 9,84 m<sup>3</sup>/s  HQ<sub>100</sub>: 3,62 m<sup>3</sup>/s</p>
<b>BW EN</b>

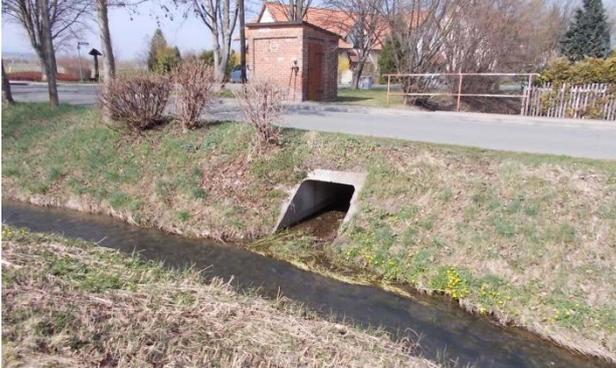
<p><b>Rahmendurchlass (BxH) 0,80 m x 0,90 m</b>  E: 624230  N: 5747354  Einlaufhöhe: 203,98 m NHN  Auslaufhöhe: 203,91 m NHN  Länge: 9,00 m, Gefälle: 0,78 %  abgeschätzter Bauwerkszustand: gut</p> <p>Dorfgraben Reddeber HQ<sub>100</sub>: 0,41 m<sup>3</sup>/s  HQ<sub>100</sub>: 0,50 m<sup>3</sup>/s</p>

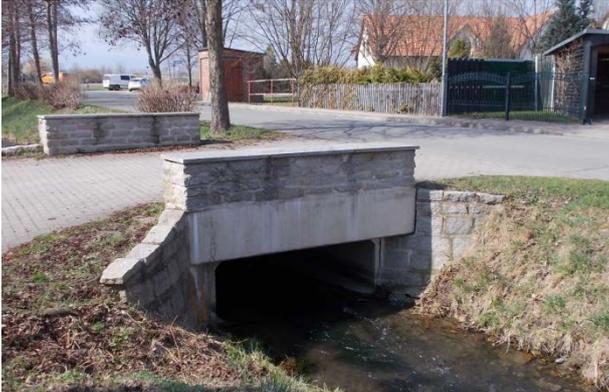
<b>BW EO</b>

<p><b>Rahmendurchlass (BxH) 2,00 m x 0,75 m</b>  E: 624249  N: 5747359  Einlaufhöhe: 203,61 m NHN  Auslaufhöhe: 203,60 m NHN  Länge: 6,90 m, Gefälle: 0,14 %  abgeschätzter Bauwerkszustand: gut</p> <p>Barrenbach HQ<sub>100</sub>: 9,31 m<sup>3</sup>/s  HQ<sub>100</sub>: 3,45 m<sup>3</sup>/s</p>

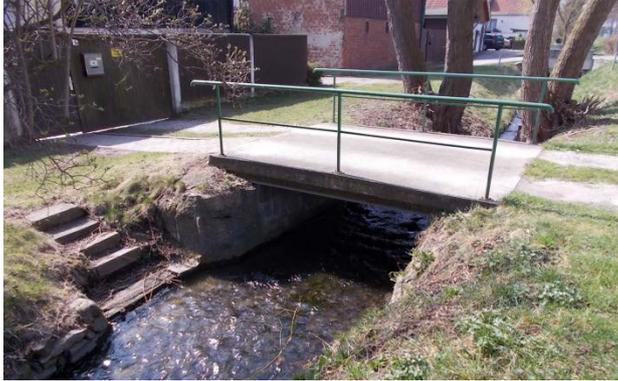
<p><b>BW EP</b></p>

<p><b>Brücke (BxH) 2,20 m x 1,00 m</b>  E: 624269  N: 5747378  Einlaufhöhe: 203,51 m NHN  Auslaufhöhe: 203,51 m NHN  Länge: 3,00 m, Gefälle: 0,33 %  abgeschätzter Bauwerkszustand: gut</p> <p>Barrenbach HQ<sub>100</sub>: 9,31 m<sup>3</sup>/s  HQ<sub>100</sub>: 2,79 m<sup>3</sup>/s</p>
<p><b>BW EQ</b></p>

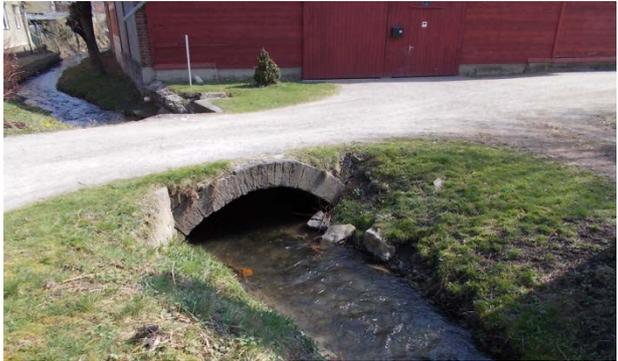
<p><b>Fußgängerbrücke (BxH) 1,90 m x 0,55 m</b>  E: 624285  N: 5747393  Einlaufhöhe: 203,34 m NHN  Auslaufhöhe: 203,33 m NHN  Länge: 4,10 m, Gefälle: 0,24 %  abgeschätzter Bauwerkszustand: befriedigend</p> <p>Barrenbach HQ<sub>100</sub>: 9,31 m<sup>3</sup>/s  HQ<sub>100</sub>: 0,70 m<sup>3</sup>/s</p>
<p><b>BW ER</b></p>

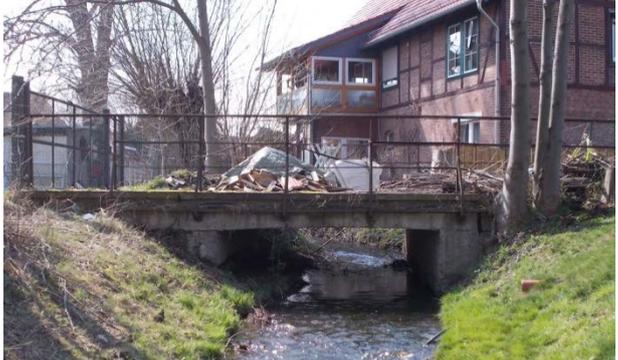
<p><b>Brücke (BxH) 2,80 m x 1,10 m</b>  E: 624365  N: 5747452  Einlaufhöhe: 202,81 m NHN  Auslaufhöhe: 202,64 m NHN  Länge: 6,50 m, Gefälle: 2,61 %  abgeschätzter Bauwerkszustand: befriedigend</p> <p>Barrenbach HQ<sub>100</sub>: 9,31 m<sup>3</sup>/s  HQ<sub>100</sub>: 2,60 m<sup>3</sup>/s</p>

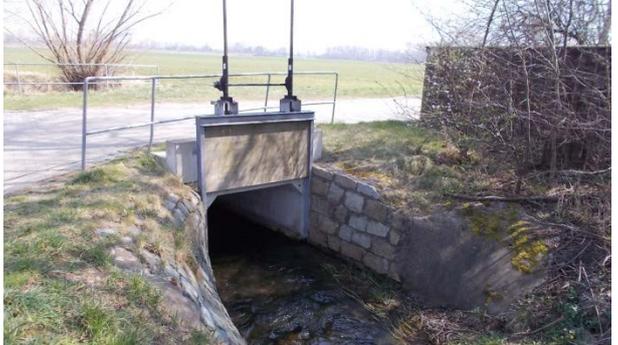
<p><b>BW ES</b></p>

<p><b>Rahmendurchlass (BxH) 1,50 m x 1,00 m</b>  E: 624610  N: 5747545  Einlaufhöhe: 200,64 m NHN  Auslaufhöhe: 200,22 m NHN  Länge: 12,00 m, Gefälle: 3,50 %  abgeschätzter Bauwerkszustand: gut</p> <p>Barrenbach HQ<sub>100</sub>: 9,31 m<sup>3</sup>/s  HQ<sub>100</sub>: 1,95 m<sup>3</sup>/s</p>

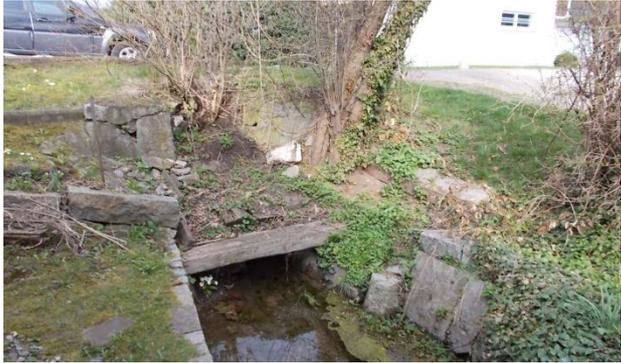
<b>BW ET</b>

<p><b>Kreisdurchlass DN500</b>  E: 621298  N: 5744306  Einlaufhöhe: 250,05 m NHN  Auslaufhöhe: 248,20 m NHN  Länge: 8,70 m, Gefälle: 21,26 %  abgeschätzter Bauwerkszustand: ausreichend</p> <p>Conventbach HQ<sub>100</sub>: 1,29 m<sup>3</sup>/s  HQ<sub>100</sub>: 0,74 m<sup>3</sup>/s</p>
<b>BW EU</b>

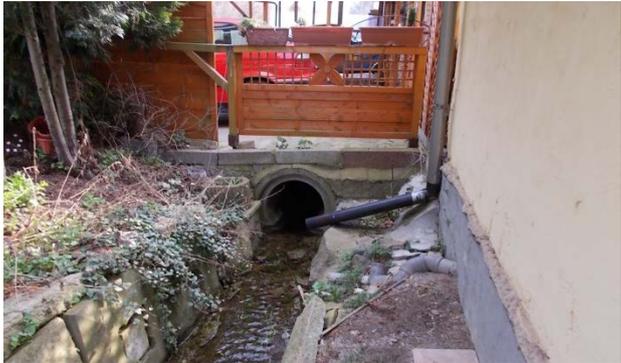
<p><b>Kreisdurchlass DN600</b>  E: 621326  N: 5744312  Einlaufhöhe: 248,25 m NHN  Auslaufhöhe: 247,92 m NHN  Länge: 21,00 m, Gefälle: 1,57 %  abgeschätzter Bauwerkszustand: gut</p> <p>Conventbach HQ<sub>100</sub>: 1,29 m<sup>3</sup>/s  HQ<sub>100</sub>: 0,53 m<sup>3</sup>/s</p>
<b>BW EV</b>

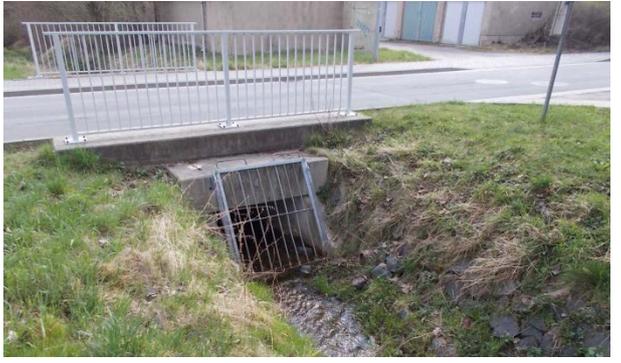
<p><b>Rahmendurchlass (BxH) 1,25 m x 0,75 m</b>  E: 621493  N: 5744349  Einlaufhöhe: 244,01 m NHN  Auslaufhöhe: 243,79 m NHN  Länge: 9,00 m, Gefälle: 2,44 %  abgeschätzter Bauwerkszustand: gut</p> <p>Conventbach HQ<sub>100</sub>: 1,29 m<sup>3</sup>/s  HQ<sub>100</sub>: 0,84m<sup>3</sup>/s</p>

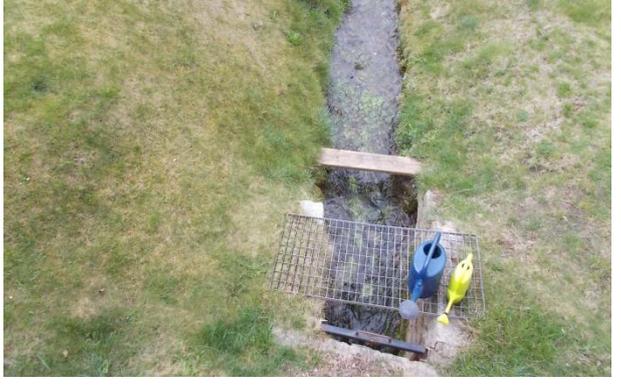
<b>BW EY</b>

<p><b>Beginn Verrohrung zum Köhlerteich</b>  E: 624249  N: 5747359  Einlaufhöhe: 239,48 m NHN  Auslaufhöhe, Länge, Gefälle: nicht bekannt  abgeschätzter Bauwerkszustand: gut</p> <p>Conventbach HQ<sub>100</sub>: 1,29 m<sup>3</sup>/s  HQ<sub>100</sub>: 0,59 m<sup>3</sup>/s</p>
